Recommandations relatives à la sécurité d'utilisation du produit

Produit concerné : Prothèse unicondyalaire à glissement
LINK® Plateau tibial Endo-Modell® avec
support métallique
Numéros d'article : 15-2030/01 à 15-2030/12
Numéro de référence LINK : Comp-04001

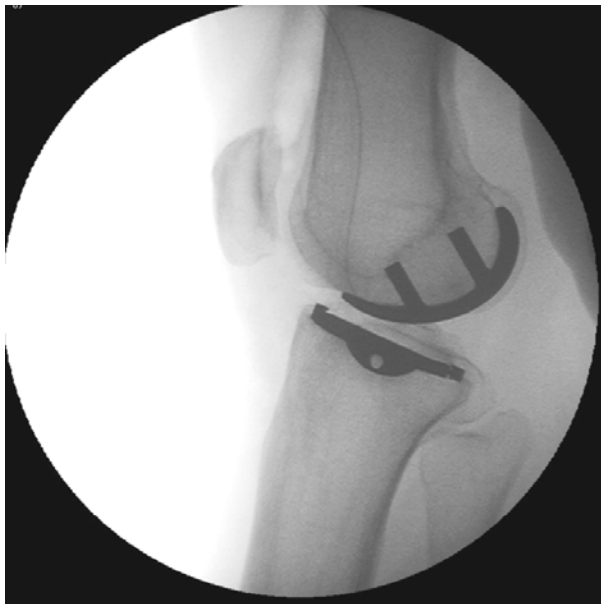
En fonction de l'angle choisi, le cliché peut donner l'impression que l'implant présente une fracture.

Fig. 1a : Cliché de contrôle post-opératoire 1

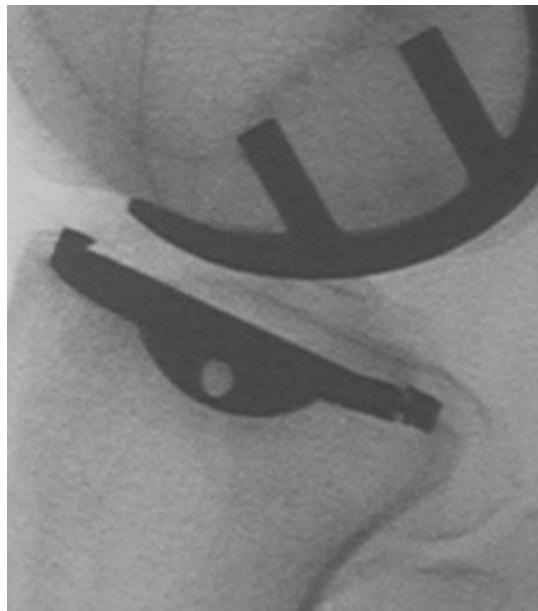
Fig. 1b : Agrandissement du cliché de contrôle 1

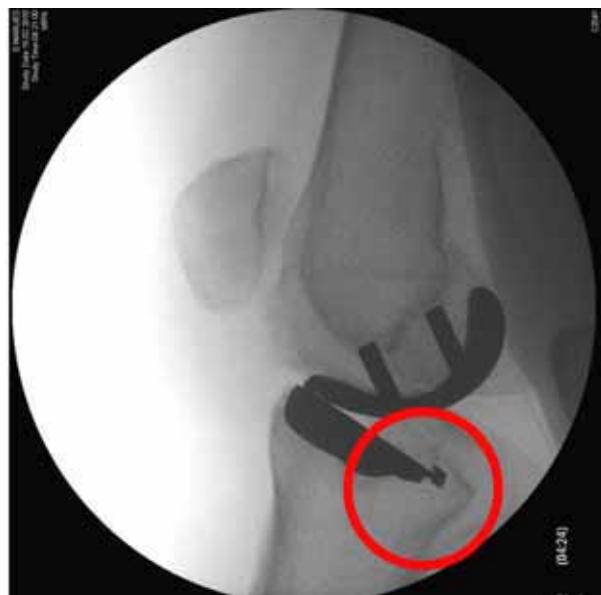
Fig. 2a : Cliché de contrôle post-opératoire 2, pris sous un autre angle

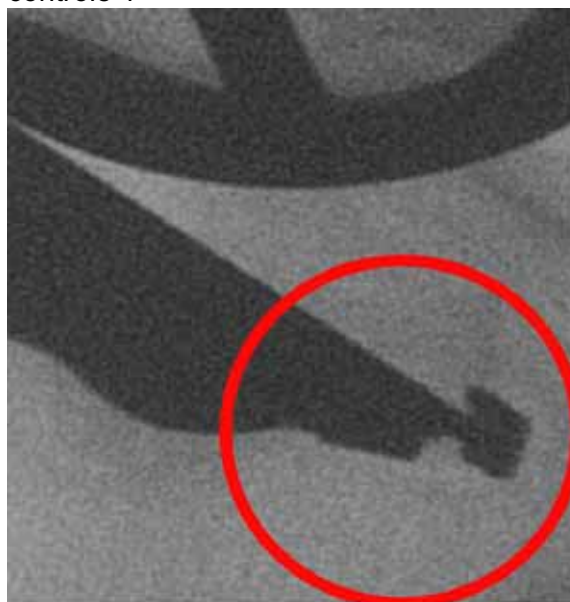
Fig. 2b : Agrandissement du cliché de contrôle 2

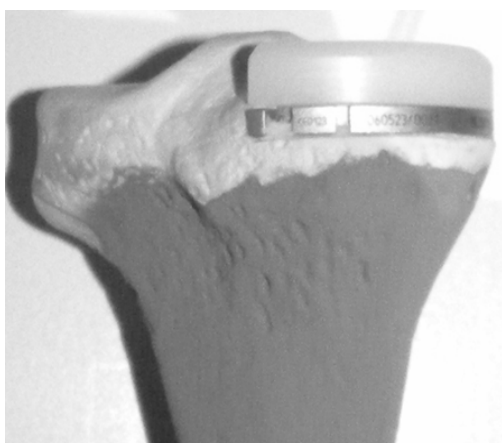
Ces spécifications techniques peuvent donner lieu à des représentations radiographiques faussées en fonction de l'angle de prise de vue et par conséquent, à la suspicion d'une fracture au niveau du plateau tibial ou du support métallique.

Fig. 4a : Représentation d'un tibia tourné vers l'extérieur

Un tel diagnostic doit être vérifié par des clichés de contrôle complémentaires.

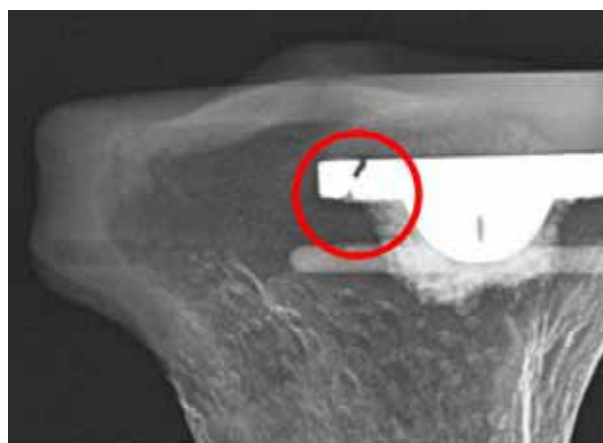
Fig. 4b : Cliché radiographique de la figure 4a

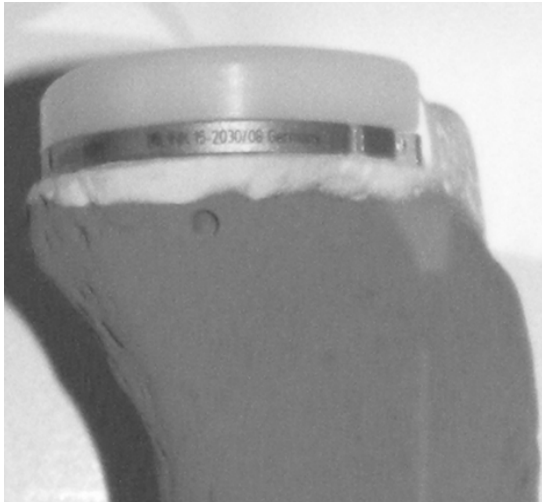
Fig. 5a : Représentation strictement latérale du tibia

Rotation du tibia de façon à réaliser un cliché radiographique strictement latéral :

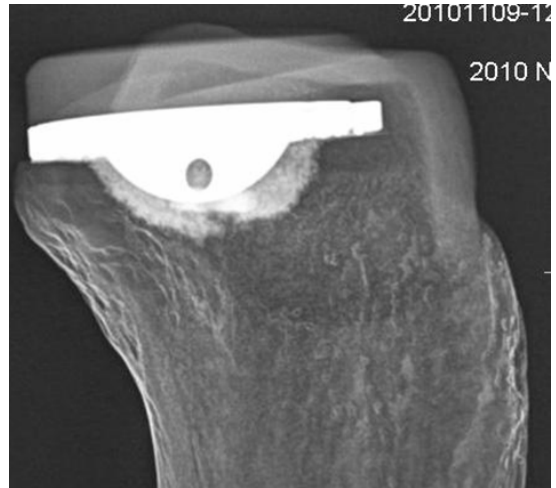
Fig. 5b : Cliché radiographique de la figure 5a
