Urgent-Information de Sécurité

Produit : Analyseurs de glycémie connectés StatStrip

Notice de sécurité N° : 01-11SS_FR

Conduite à tenir en cas de codes d'erreurs répétitifs.

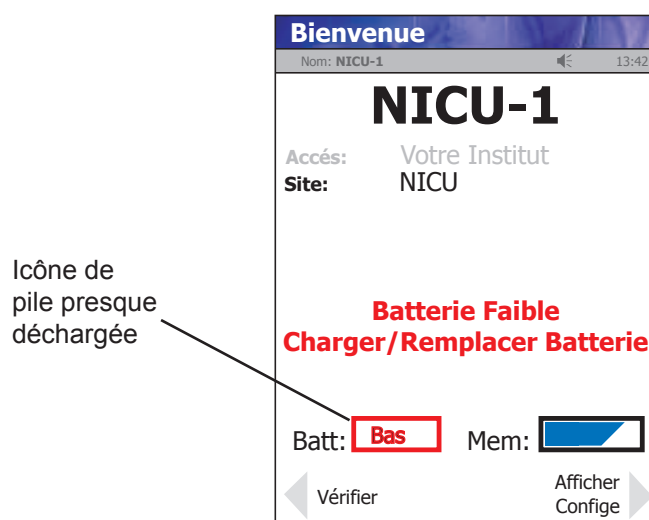
Figure 7.1 Pile presque déchargée : Alerte d'écran, rechargez/remplacez la pile

1. **Battery Low** - Pile presque déchargée, changez la pile ou placez le lecteur dans la station d'accueil/branchement.

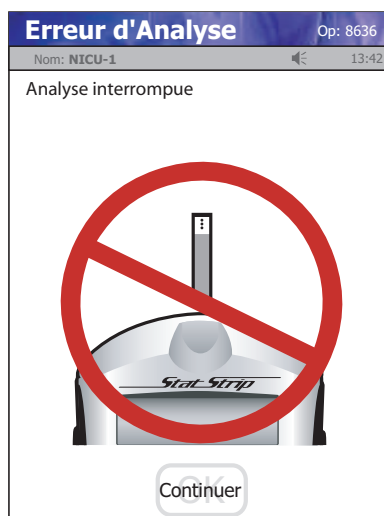
Figure 7.2 Erreur d'analyse - La bandelette réactive a été retirée avant la fin du test

2. **Test Strip Was Removed** - Le test a été annulé, répétez le test avec une nouvelle bandelette réactive. Laissez la bandelette réactive en place jusqu'à ce que le résultat soit affiché sur l'écran.

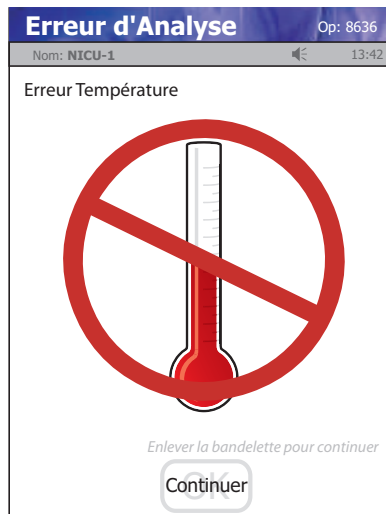
Figure 7.3 Erreur d'analyse - Alerte d'écran, erreur de température

- Température** - Le lecteur fonctionne uniquement entre 15 °C et 40 °C (59 °F et 104 °F). Placez le lecteur dans un endroit à une température entre 15 et 40 °C (59 et 104 °F).

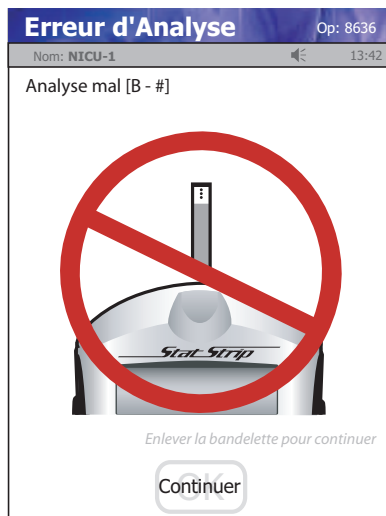
Figure 7,4 Erreur d'analyse - Alerte d'écran, Mauvais échantillon

- Mauvais échantillon** - Insérez une nouvelle bandelette réactive et répétez le test. Si le code d'erreur persiste, effectuez le test en utilisant un autre flacon de bandelettes réactives ou une autre méthode.

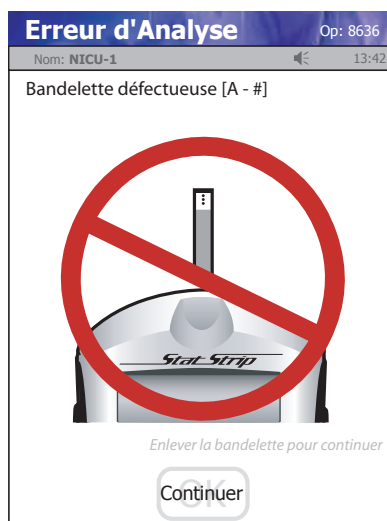
Figure 7,5 Erreur d'analyse - Alerte d'écran, Remplacez la bandelette

5. **Remplacez la bandelette** - Arrive après l'insertion de la bandelette ou pendant l'analyse. Insérez une autre bandelette et recommencez le test. Si l'erreur persiste, effectuez le test en utilisant un autre flacon de bandelettes réactives ou une autre méthode.

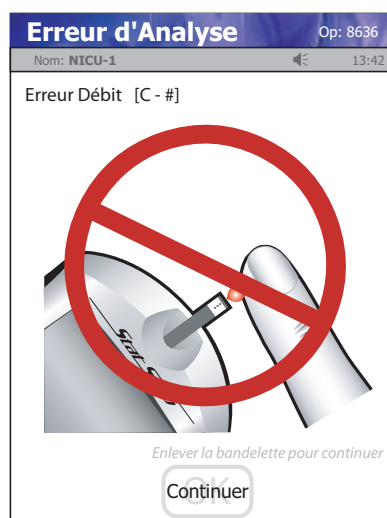
Nova biomédical a reçu récemment un rapport concernant l'affichage de multiples codes d'erreur de débit sur plusieurs échantillons pour un même patient avec un analyseur StatStrip. Chaque fois qu'un code d'erreur s'est affiché, aucun résultat patient n'a été communiqué par le système par mesure de sécurité.

Les investigations de Nova Biomedical n'ont pas permis de retracer l'origine du problème si ce n'est que de toute façon le système StatStrip a fonctionné comme prévu en présence de mesures de débits incorrects, les codes d'erreur multiples ont empêchés l'affichage de résultats potentiellement incorrects.

Figure 7,6 Erreur d'analyse - Alerte d'écran, Erreur de flux

Lors de mesures de glycémie avec un analyseur StatStrip, si pour un même échantillon, à chaque test il y a persistance de l'affichage d'un code erreur, nous recommandons l'utilisation d'un moyen alternatif pour effectuer l'analyse.

6. **Erreur de flux** - L'échantillon a été prélevé dans la bandelette réactive de manière erronée parce que l'échantillon est insuffisant ou a été mal appliqué. Répétez le test avec une nouvelle bandelette réactive. Si le code d'erreur persiste, effectuez le test en utilisant une autre méthode.

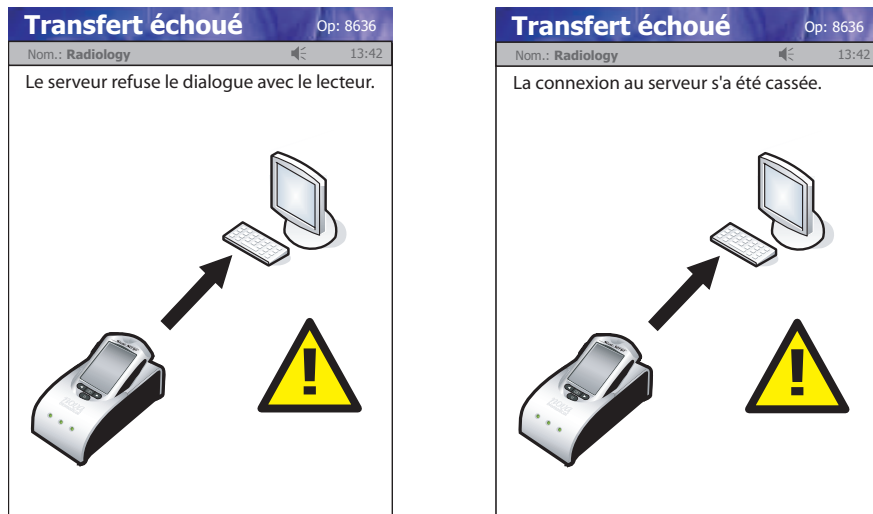
Figure 7.7 Le transfert a échoué - Connexion non autorisée ou connexion interrompue

7. **Le transfert a échoué** - Le serveur refuse de dialoguer avec le lecteur ou la connexion avec le serveur est coupée. Veuillez vérifier les réglages du réseau, l'état de votre réseau ou demandez de l'aide à votre administrateur.

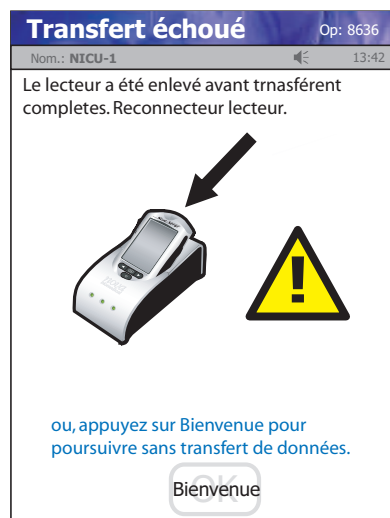
Figure 7.8 Le transfert a échoué - Transfert incomplet

8. **Le transfert a échoué** - Le lecteur a été retiré avant la fin du transfert des données. Veuillez rebrancher le lecteur.
