Craponne, le 17 juin  
Réf. : CR/em – 11 - 077

**FSCA 0985 – Action Corrective**  
**Instrument VITEK® 2 60 and XL**

### Instructions pour la détection et résolution des problèmes de chargement des cartes sur VITEK® 2 60 & XL

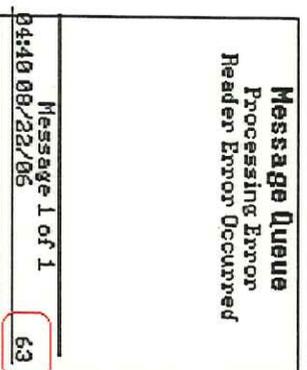
1. Une alarme sonore se fait entendre (si activée)
2. Les cartes retournent à la porte de chargement et l'écran de l'instrument affiche le texte suivant, Erreur de traitement: Echec de lecteur 63 (voir écran ci-dessous).

Note: « Erreur de traitement échec du lecteur 63 » peut se produire jusqu'à 20 minutes après que les cartes soient retournées à la porte de chargement. Une erreur de transport peut également se produire durant ces événements.

L'erreur de traitement, échec du lecteur 63 apparaît pour chaque carte qui n'est pas chargée dans l'incubateur. Si l'erreur n'apparaît pas, mais que des cartes sont retournées à la porte de chargement, vérifiez la présence de l'erreur 63 dans l'historique des messages dans le menu état et alarme instrument. Voir le paragraphe D ci-dessous.
