URGENT: NOTIFICATION DE SECURITE
Référence: MCV-2011-47

| DISPOSITIFS MEDICAUX CONCERNES: | Modules de pompe double tête pour console HL 20 : ▪ Références : Release Version 11 de référence MCP00703323 (rotation antihoraire) et MCP00706159 (rotation horaire). ▪ Années de fabrication : antérieures à 2011. |
| OBJET: | Augmentation momentanée de la vitesse du module de pompe double tête. |

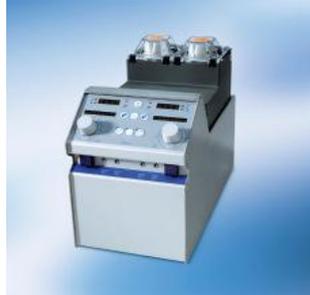
- Module de pompe double tête pour console HL 20 -

Suite à des observations réalisées sur le terrain et à des tests effectués en laboratoire, le Centre de Compétences MAQUET CARDIOPULMONARY AG, Allemagne, a mis en évidence que, dans de très rares cas, la vitesse du module de pompe double tête peut augmenter de manière non intentionnelle pendant une période de 1,5 à 2 secondes avant de revenir à sa valeur réglée initialement.

L'équipe technique MAQUET contactera prochainement votre établissement afin de planifier une intervention et installer une nouvelle version de logiciel : les anciennes EPROMs seront remplacées par des nouvelles contenant la Version 2.5 du logiciel.

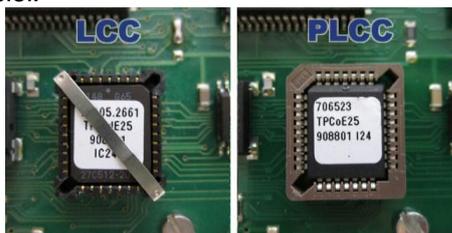
- EPROMs sur les cartes de contrôle -

L'origine précise de dysfonctionnement décrit ci-dessus est un défaut de logiciel (Version 2.4 et ses versions antérieures) installé sur les EPROM situées sur les cartes électroniques de contrôle des modules de pompe double tête.
