**NOTICE DE SECURITE
MISE À JOUR-**

Objet : Note de Sécurité concernant l'utilisation du tournevis final avec rétention de verrou Sequoia.

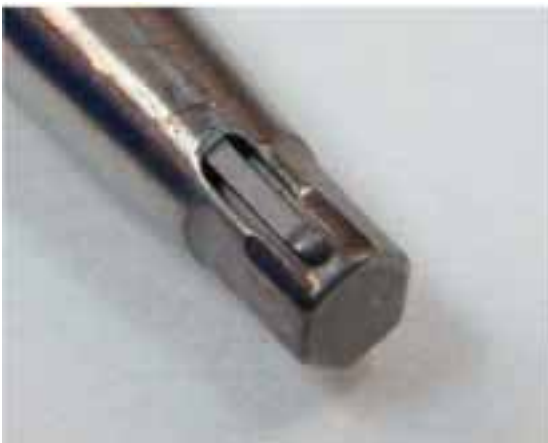
Usées

Suite à un engagement partiel et/ou une utilisation désaxée du tournevis, l'extrémité hexagonale du tournevis final avec rétention de verrou peut être totalement ou partiellement arrondie. Cependant, dans certains cas, le mécanisme de rétention peut fournir une résistance suffisante pour indiquer à tort un engagement complet. L'extrémité hexagonale totalement ou partiellement arrondie d'un tournevis ne pourra pas fournir le couple de serrage nécessaire au blocage du verrou dans la vis polyaxiale. La partie hexagonale du verrou peut s'user et nécessiter un remplacement. D'autre part, le tournevis final peut se retrouver bloqué dans le verrou, il faut alors les retirer et avoir recours à un nouveau couple tournevis/verrou. Vous trouverez ci-dessous les illustrations présentant les extrémités hexagonales usées et acceptables du tournevis final avec rétention de verrou.

- 1- Assurez-vous que chaque kit possède à minima un tournevis final 3384-1 et un tournevis final avec rétention de verrou 3384-2
- 2- Inspecter les extrémités hexagonales, conformément aux photos présentées en page 1 de cette note, afin d'identifier et d'isoler les tournevis qui présentent une usure.
- 3- Compléter le formulaire ci-joint attestant la prise en compte de cette Note de Sécurité et l'inspection des kits.

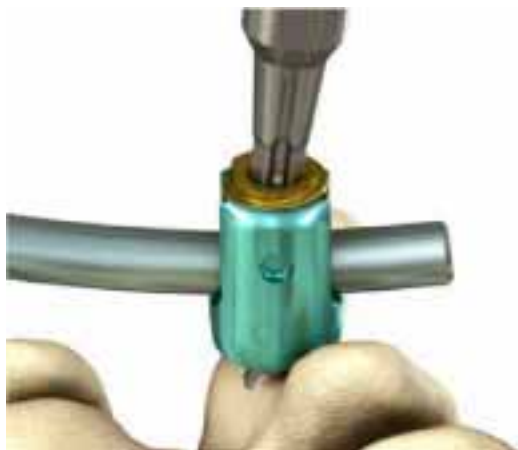
Engagement désaxé/incomplet

Le dispositif de rétention du tournevis final peut indiquer à tort l'engagement complet de l'instrument dans le verrou. Cette position incorrecte peut provoquer une usure du tournevis et de l'implant. Remarquez la position du ressort de rétention désaxé ou non totalement engagé.
