# **MESURE DE CORRECTION URGENTE SUR LES DISPOSITIFS MÉDICAUX NOTIFICATION DE SÉCURITÉ AUX UTILISATEURS**

<b>Objet :</b>	<b>Exposition du personnel technique à un risque potentiel de choc lié à une fuite du collecteur d'entrée</b>
<b>Désignation commerciale du produit concerné :</b>	<b>Clinacs® Silhouette et certains autres types de Clinacs Varian dont le numéro de série figure dans la liste fournie</b>
<b>Référence/Identifiant FSCA :</b>	<b>CP-03945</b>
<b>Date de la notification :</b>	<b>2011-09-28</b>
<b>Type d'action :</b>	<b>Notification et correction</b>
<b>Désignation commerciale du produit concerné :</b>	Clinacs® Silhouette et certains autres types de Clinacs Varian dont le numéro de série figure dans la liste fournie

**Exposition du personnel technique à un risque potentiel de choc lié  
à une fuite du collecteur d'entrée**

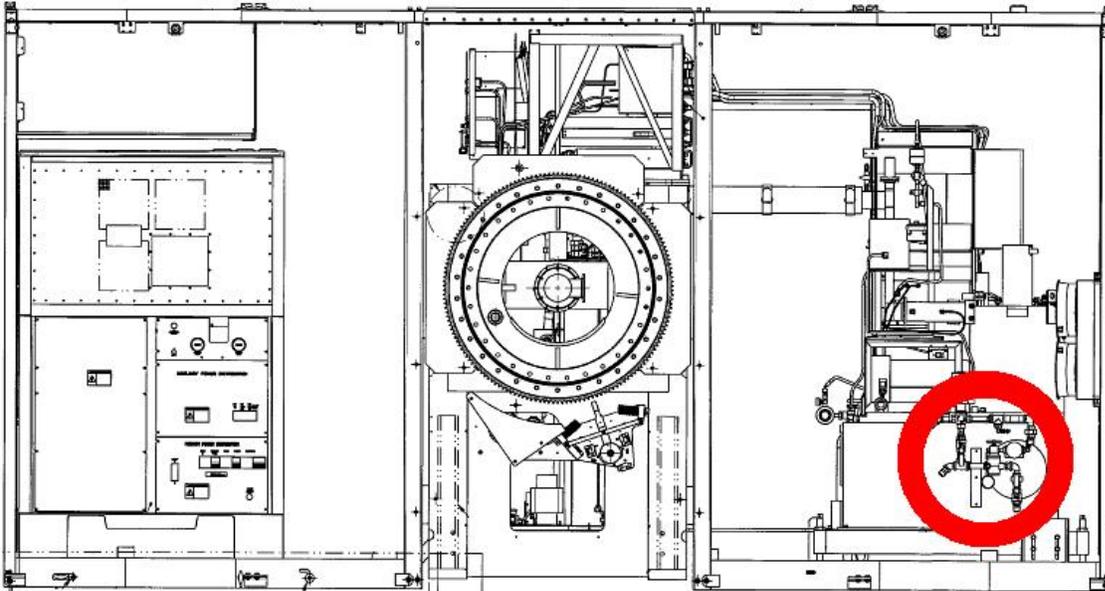
Sur les Clinacs Silhouette, ce collecteur est situé derrière le panneau Silhouette, à faible hauteur du sol (voir la figure 1). Sur les autres types de Clinacs, ce collecteur est situé à l'intérieur du statif de bras-support, à faible hauteur du sol (voir la figure 2).

Varian a identifié une anomalie : du fait d'un défaut de fabrication, les connecteurs du tuyau du robinet de dérivation de 3/4" sont susceptibles de développer des fissures capillaires pouvant être à l'origine d'une fuite au niveau de ce raccord. L'eau s'écoulant à l'intérieur du bras-support ou du statif de bras-support peut provoquer la formation d'une flaque sur le sol. En présence d'eau résultant de cette fuite, le personnel travaillant à l'intérieur de l'enceinte du bras-support ou du statif de bras-support s'expose, en cas de contact avec les composants électriques, à un risque de choc électrique.

Figure 1: Emplacement du collecteur d'alimentation en eau d'entrée sur les Clinacs Silhouette

- Varian informe ses clients par la présente lettre de la mesure de correction urgente sur les dispositifs médicaux.
- Varian remplacera le robinet de dérivation de 3/4" sur tous les appareils concernés par un niveau de qualité plus élevé. L'assistance Varian vous contactera pour organiser cette visite.

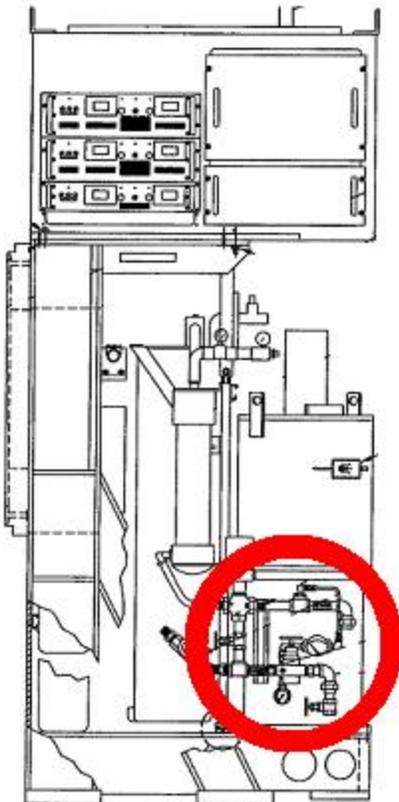
Figure 2: Emplacement du collecteur d'alimentation en eau d'entrée sur les autres types de Clinacs
