**Objet : Notification de sécurité produit – Systèmes**

**N/Réf** : PS/LL/-0339– FSN 71800049

## Notification de sécurité produit Unités de radiographie mobile Endura, Pulsera et Veradius

### Problème de qualité de la plaque avant

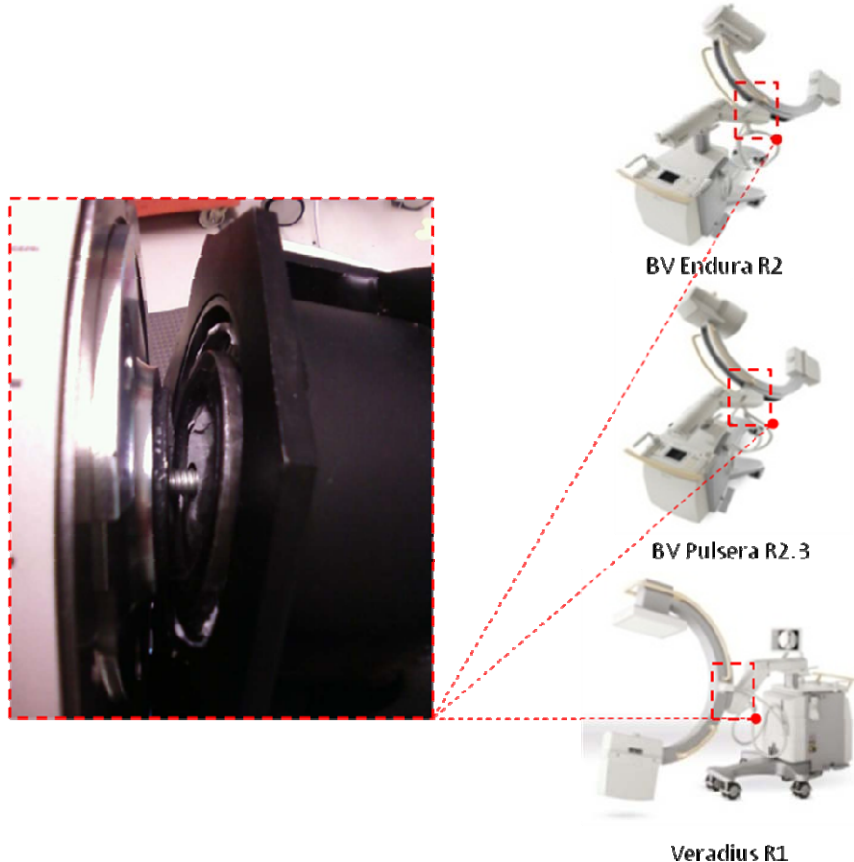
<b>Systèmes concernés</b>	BV Endura version 2 fabriqué entre juin 2010 et juillet 2011 BV Pulsera version 2.3 fabriqué entre mai 2010 et juillet 2011 Veradius version 1 fabriqué entre novembre 2009 et juillet 2011
<b>Description du problème</b>	<p>Nos systèmes de radiographie mobile sont équipés d'une plaque avant conçue pour supporter l'intégralité de la charge statique et dynamique de l'arceau. Avant l'essai de charge final, pendant l'assemblage du système en usine, cette plaque s'est cassée alors qu'elle supportait un poids normal. Il s'est avéré que cette pièce avait été soudée à partir de deux matériaux différents et qu'elle ne remplissait donc pas les critères de résistance spécifiés. Elle n'aurait pas réussi notre test final en usine.</p> <p>Bien que tous les systèmes sortis des chaînes de fabrication ont réussi l'essai de charge final à une charge 5 fois supérieure à celle correspondant à une utilisation normale, il n'est pas exclu que d'autres pièces soudées à partir de deux matériaux différents aient été introduites dans notre base installée. Étant donné que nous ne pouvons pas garantir la qualité de la plaque avant, nous avons lancé un programme de rappel obligatoire afin de remplacer toutes les plaques avant soudées installées dans les établissements.</p>

<b>Risques liés au problème</b>	<p>Lorsque l'arceau est soumis à une charge excessive, la plaque avant risque de se casser ; dans ce cas, l'arceau n'est plus suspendu que par le boulon central de l'appareil. Dans l'éventualité peu probable où cela se produirait, le boulon central retiendrait l'arceau, mais cela risquerait de provoquer un mouvement d'inclinaison inattendu de l'arceau. Étant donné que cette éventualité existe et que le boulon de fixation de l'arceau n'a pas été conçu à cette fin, l'utilisation sans danger de l'appareil aux fins pour lesquelles il a été conçu n'est plus assurée.</p> <p>À ce jour, aucun client n'a signalé à Philips d'incident concernant une plaque avant cassée dans son établissement.</p>																
<b>Identification des systèmes concernés</b>	<p>Les clients possédant l'un des appareils concernés seront contactés directement par Philips. Toutefois, si vous n'avez pas été contacté, mais que vous avez des doutes, veuillez relever le numéro de série sur votre système et contacter le Service Clients. Le numéro de série figure sur l'étiquette CE de votre appareil :</p> <div data-bbox="459 994 1027 1742">

<b>Actions à mettre en œuvre par les utilisateurs du système concerné</b>	<p>Aucune action immédiate n'est requise de la part des clients pour assurer le fonctionnement en toute sécurité de l'appareil. Son utilisation aux fins pour lesquelles il a été conçu reste sans danger.</p> <p>Si vous observez une anomalie ou dans l'éventualité peu probable où une plaque avant se casserait, Philips Healthcare vous recommande de cesser d'utiliser l'appareil, de le ranger dans un endroit sûr et de contacter votre service de maintenance.</p> <p>Veillez communiquer cette information aux personnes utilisant les systèmes de radiographie mobile Philips sur votre site et conserver ce document avec le manuel d'utilisation pour pouvoir vous y reporter ultérieurement, sauf indication contraire.</p>
<b>Actions mises en œuvre par Philips Healthcare</b>	<p>Philips prend l'initiative de l'action corrective suivante :</p> <ul style="list-style-type: none"><li>• Distribution de la notification de sécurité produit à tous les clients concernés</li><li>• Prise de contact avec tous les clients concernés pour la mise en place de l'action corrective</li><li>• Remplacement de toutes les plaques avant des appareils répertoriés sur la liste des unités concernées d'ici la fin du mois de juin 2012</li></ul>
