Information de Sécurité

IPCA 17479 / Novembre 2011

Systemes d'Immunoanalyse UniCel DxI * Toutes versions de logiciels

* *UniCel DxI 800/600, DxC 880i/860i/680i/660i*

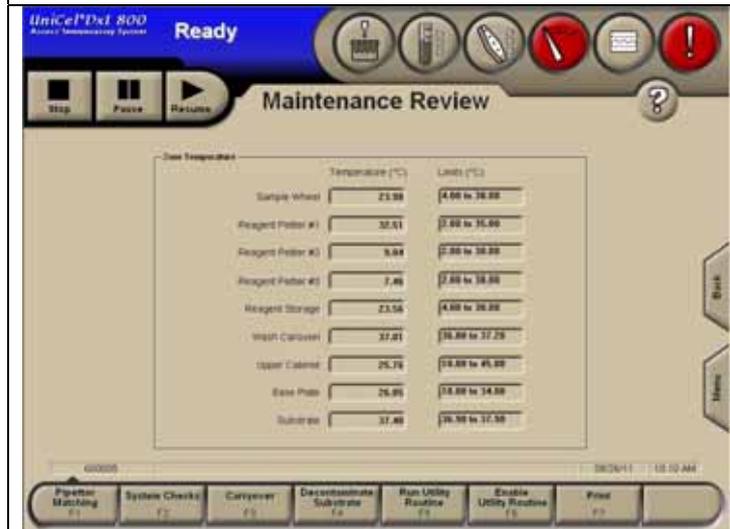
- a) Dans le Menu principal de l'UniCel DxI, sélectionnez F6 « Consultation Maintenance » pour afficher l'écran de visualisation des températures.
- b) Votre système fonctionne normalement si les valeurs de températures de modules sont affichées sur l'écran. (voir Exemple 1)

Exemple 1 :
contrôle de températures UniCel DxI opérationnel

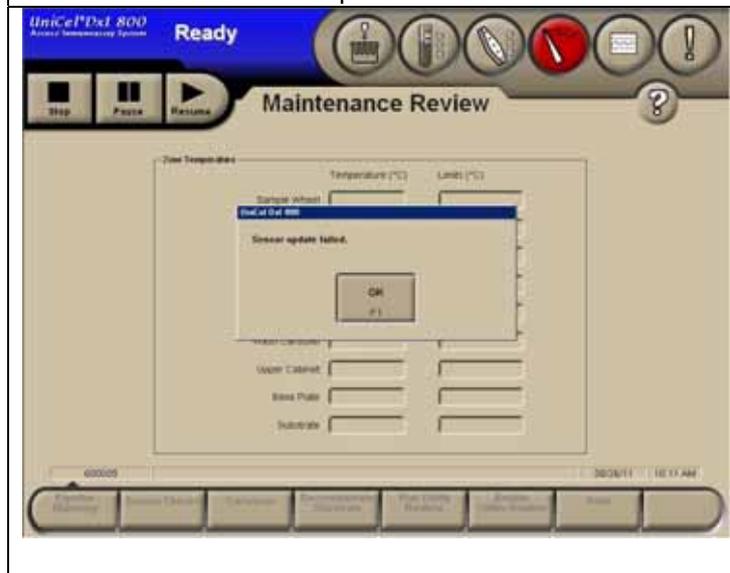
- c) Si le contrôleur de température n'a pas démarré correctement, une fenêtre d'alerte s'affichera sur l'écran « Consultation Maintenance » et un message indiquera l'Échec de la mise à jour du capteur (voir Exemple 2). Dans ce cas, vous devez arrêter l'instrument et le redémarrer. Suivez les procédures d'arrêt et de redémarrage du système telles qu'indiquées dans votre Manuel de référence UniCel DxI ou dans l'Aide en ligne.

Exemple 2 :
échec du contrôle de température UniCel DxI

Afin de corriger cette situation, vous trouverez joints à ce courrier un CD contenant la nouvelle version 4.4 du logiciel de l'UniCel DxI ainsi qu'un courrier décrivant la procédure permettant de l'installer sur votre système. Nous vous recommandons d'installer sans délais cette nouvelle version de logiciel.

- d) Après avoir arrêté et redémarré l'instrument, répétez l'étape 1 pour vérifier que le contrôleur de température du système fonctionne correctement.
