Date 31 janvier 2012

**INFORMATION / RECOMMANDATION
FSCA PI 12-001**

**Seringues pour BEP® III, réf. OVDS21
Lots DB0100, DB0101, DB0102, DB0103, DB0104**

Fissures pouvant entraîner, en de très rares cas, des fuites

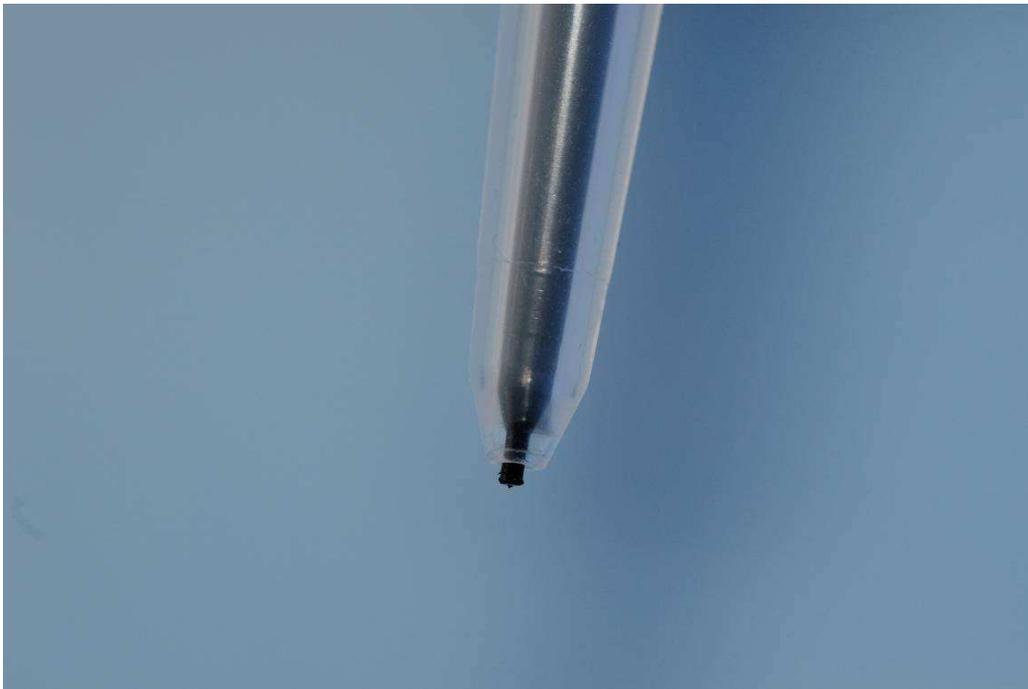
Photo 1: Pointe de la seringue

Veillez à protéger la petite pointe du piston. Lorsque le piston est complètement en place la pointe dépasse de la seringue de 0,8 mm. Elle ne doit pas être cassée. La pointe du piston est essentielle pour la détection du niveau.

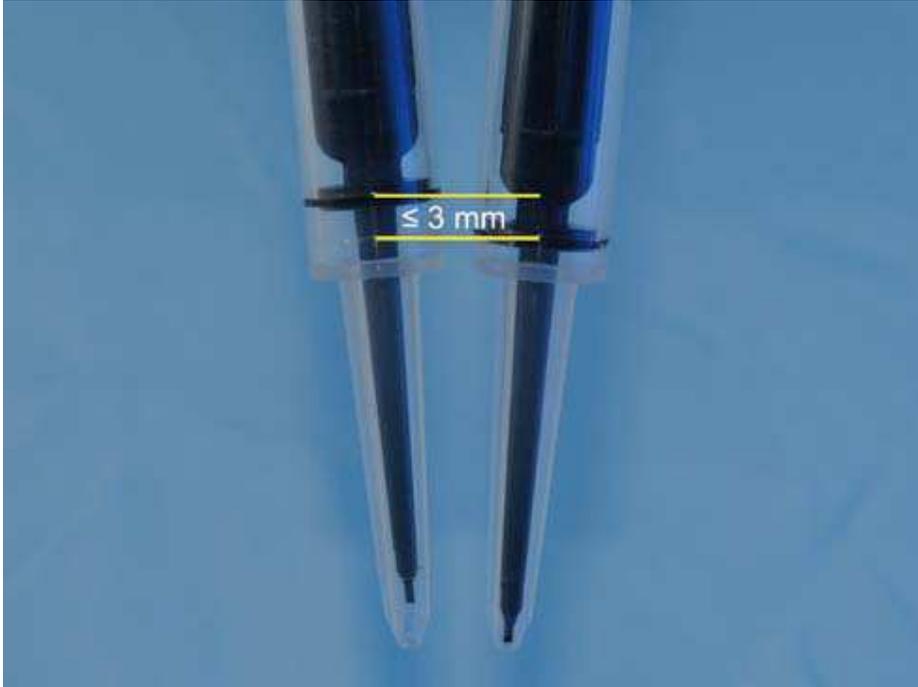
Photo 3: Seringue correcte

1. Après le troisième test de glissement du piston, mesurez la distance par rapport à la position originale.
 - o La seringue peut être utilisée si l'écart entre la position originale et la dernière position ne dépasse pas ≤ 3 mm (voir photo 3)
 - o Jetez la seringue si l'écart est supérieur à 3 mm (voir photo 4)

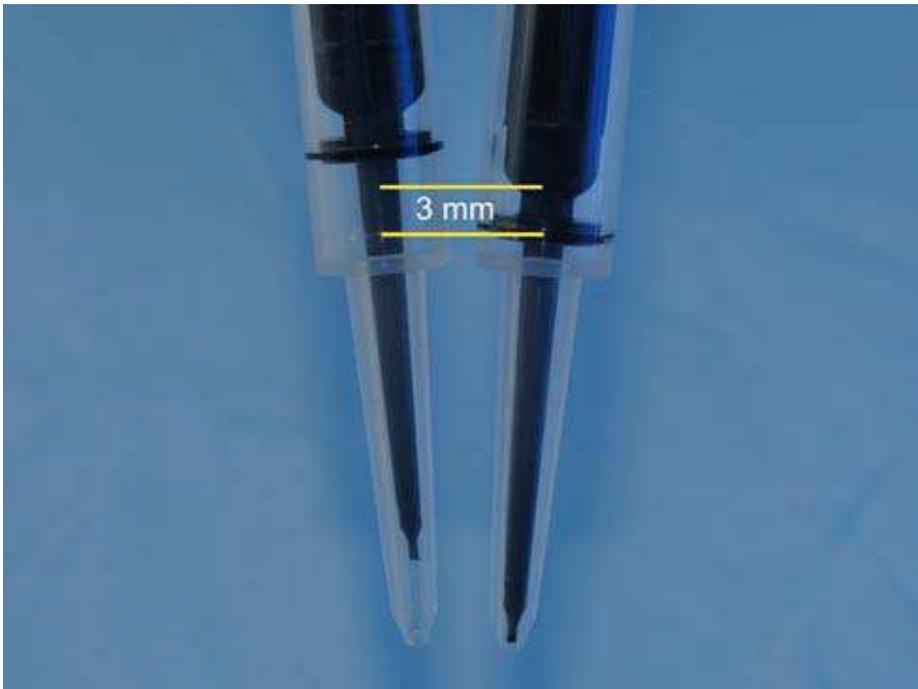
Photo 4: Seringue défectueuse

Suite à des réclamations clients, Siemens Healthcare Diagnostics a confirmé, lors de récentes investigations internes, qu'en de rares cas les seringues des lots précités peuvent présenter une fissure pouvant conduire à un transfert de volumes réduits de conjugué, de chromogène ou de solution d'arrêt à la fin d'une séquence de pipetage. Lors de ces investigations nous n'avons pas détecté de puits ne contenant aucun liquide.
