**Objet : Notification de sécurité produit – Systèmes d'imagerie Brilliance CT Big Bore
EBW/GEMINI GXL 16/GEMINI TF 16/GEMINI TF 64/GEMINI TF Big Bore**

N/Réf: LL/LL/12-0105– FSN CLE11-003

URGENT – Notice corrective de matériel médical
Application TumorLOC sur les systèmes Brilliance CT Big Bore,
Extended Brilliance Workspace (EBW), GEMINI GXL 16, GEMINI TF 16,
GEMINI TF 64, GEMINI TF Big Bore

Lorsqu'un contour unique est enregistré en mode Edit (Modifier), l'application TumorLOC enregistre un contour incorrect

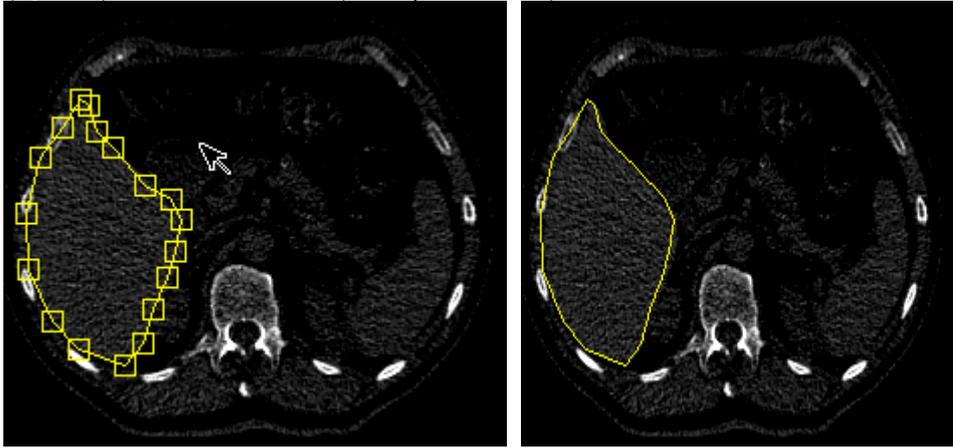
Systèmes concernés	<p>Les produits concernés sont les suivants : l'application TumorLOC sur les systèmes Brilliance CT Big Bore EBW GEMINI GXL 16 GEMINI TF 16 GEMINI TF 64 GEMINI TF Big Bore</p>
Description du problème	<p>L'application TumorLOC enregistre un contour incorrect lorsque l'utilisateur procède à l'enregistrement du contour alors que le mode Edit (Modifier) est activé. Le logiciel n'oblige pas l'utilisateur à quitter le mode Edit (Modifier) avant de pouvoir procéder à l'enregistrement. Dans l'application TumorLOC, lorsqu'un enregistrement est effectué alors que le mode Edit (Modifier) est activé, le contour passe à la coupe correspondant au tout dernier contour dessiné pour l'organe apparaissant en dernier dans la liste des organes.</p> <p>Cela se produit lors de l'utilisation des commandes Save (Enregistrer), Exit (Quitter) ou SendToLaser (Envoyer au laser).</p> <div style="display: flex; justify-content: space-around;">

Risques liés au problème	<p>Ce problème peut entraîner l'irradiation involontaire d'un tissu sain ou l'absence d'irradiation de la lésion cible. Mais il est très peu probable que cela se produise car l'application TumorLOC n'a pas la capacité de créer des plans de traitement qui incluent des informations de dose.</p>

<p>Actions à mettre en œuvre par les utilisateurs du système concerné</p>	<p>Conservez un exemplaire de cette lettre avec le Manuel d'utilisation de votre matériel et suivez ces instructions supplémentaires.</p> <p>Avant de procéder à un enregistrement, assurez-vous qu'aucun contour ne se trouve en mode Edit (Modifier). Pour quitter le mode Edit (Modifier) :</p> <ol style="list-style-type: none"> 1. Dans l'étape "Organs" (Organes), accédez au panneau "Draw/Edit Organ" (Dessiner/Modifier des organes). 2. Sélectionnez l'outil Edit (Modifier) si celui-ci n'est pas déjà sélectionné : <div data-bbox="748 840 1174 1055" data-label="Image"> </div> <ol style="list-style-type: none"> 3. À l'aide de la souris, cliquez sur le visualiseur en dehors du contour modifié : <div data-bbox="799 1158 1123 1449" data-label="Image"> </div> <ol style="list-style-type: none"> 4. Le mode Edit (Modifier) est désactivé pour ce contour : <div data-bbox="799 1516 1123 1807" data-label="Image"> </div> <p align="center">Vous pouvez désormais procéder à l'enregistrement en toute sécurité.</p>

Actions correctives menées par Philips Healthcare	Philips vous transmet ce courrier afin de vous informer de ce problème et vous confirme la désactivation de l'option TumorLOC. Conservez un exemplaire de ce document avec le Manuel d'utilisation de votre matériel.
Informations Complémentaires et Assistance Technique	Si vous avez besoin d'informations supplémentaires ou d'assistance technique concernant cette notification, veuillez contacter notre Pôle d'Assistance Clients au 0810.835.624. ou votre prestataire habituel si votre établissement est situé hors de la métropole.
