Objet : L'ajout d'un applicateur électron à un champ

Nom commercial du produit concerné : Toutes les versions de DIC et ARIA Standard 1.1

Référence / identifiant FSCA : CP-06423
Date de la notification : 2012-04-16

Type d'action : Notification et mesure de correction

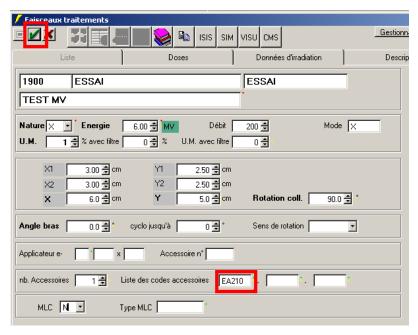
Dans notre exemple, la taille du champ initiale est définie sur 6x5 cm avant validation de l'applicateur électron (Figure 1).

Figure 1. Taille initiale du champ photon avant validation de l'applicateur électron

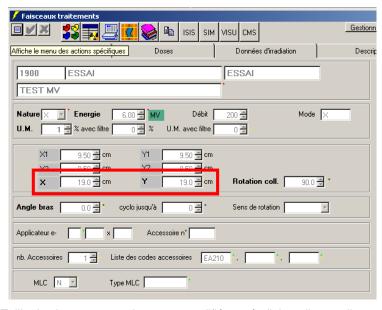
Si l'utilisateur ajoute accidentellement un applicateur électron à un champ photon, la taille du champ sera automatiquement mise à jour. Dans notre exemple ci-dessous (Figure 2), celle-ci est automatiquement réglée sur 19x19.

Figure 2. Taille du champ automatiquement modifiée après l'ajout d'un applicateur électron

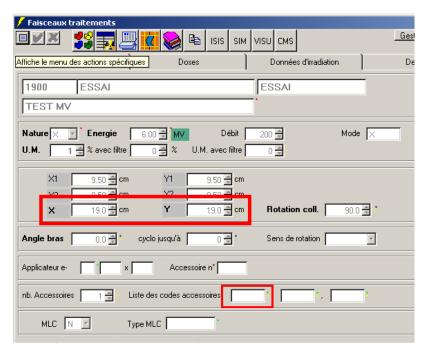
Si l'utilisateur supprime alors l'applicateur électron, la taille du champ modifiée n'est pas rétablie vers les réglages d'origine (Figure 3).

Figure 3. Taille du champ non rétablie après suppression de l'applicateur électron

Si le plan est alors traité, il en résultera l'administration de doses accidentelles aux organes situés à proximité.

Il est recommandé de ne jamais procéder au traitement d'un champ modifié avant d'avoir réalisé les vérifications d'assurance qualité appropriées.

Si votre système est configuré de façon à régler automatiquement la taille du champ lors de l'ajout d'un applicateur électron, il est recommandé de contacter votre support technique Varian local afin de modifier cette configuration.
