Technical Bulletin

Subject: Precaution when placing a Zimmer Trabecular Metal Dental Implant 4.1mmD in mandibles with dense (Type D1), thick, inferior border

URGENT: DEVICE CORRECTION

Zimmer® Trabecular Metal™ Dental Implant, 4.1mmD

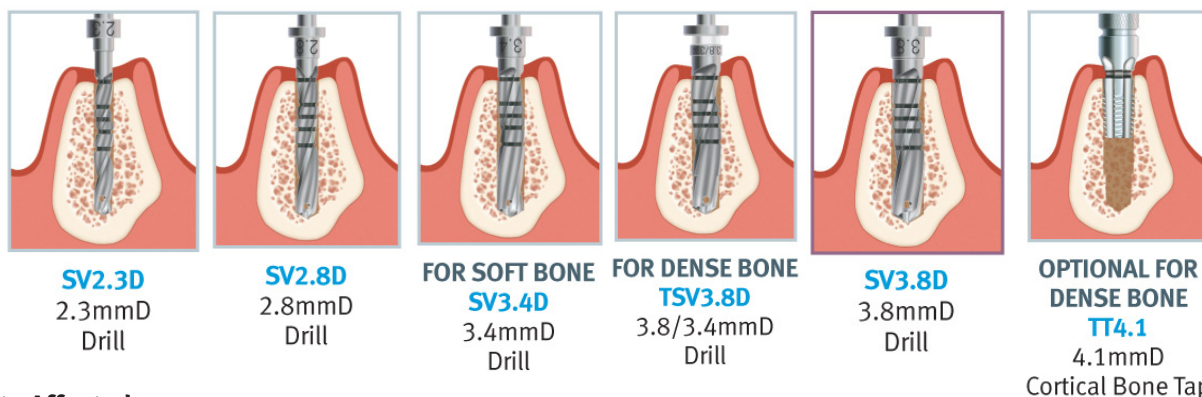
Zimmer Dental has an additional precaution when placing the 4.1mmD Zimmer Trabecular Metal Dental Implant in mandibles with a dense (Type D1), thick, inferior border where apical implant engagement is expected.

When placing the 4.1mmD Trabecular Metal Dental Implant in mandibles with a dense (Type D1), thick, inferior border where apical implant engagement is expected, follow the drilling sequence and protocol (with optional tap) as described below.

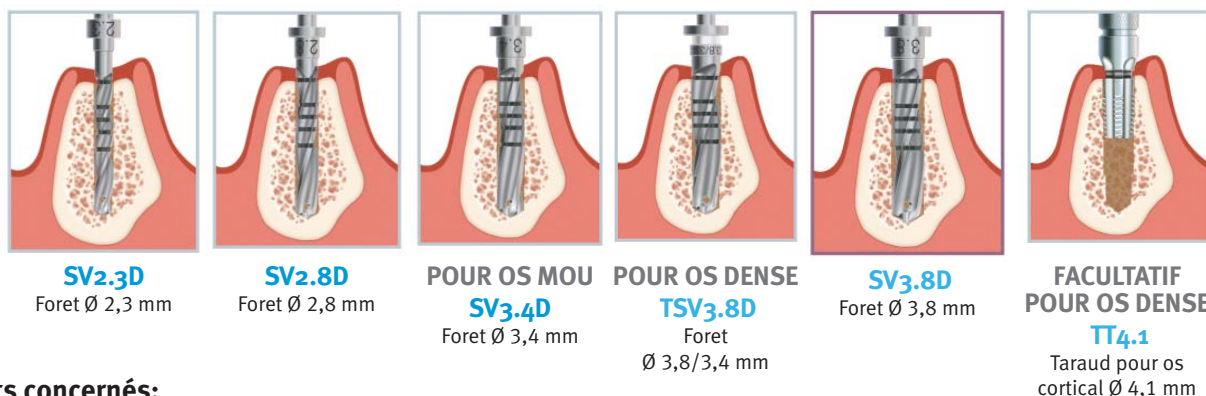
Zimmer Dental recommande une précaution supplémentaire pour l'implantation d'implants dentaires du type Zimmer Trabecular Metal, de diamètre 4,1 mm, dans les mandibules avec un rebord inférieur épais et dense (Type D1), où l'on prévoit un engagement apical de l'implant.

Lors de la procédure d'implantation de l'implant Trabecular Metal, de diamètre 4,1 mm, dans les mandibules dont le rebord inférieur est épais et dense (Type D1), où l'on prévoit un engagement apical de l'implant, suivre les étapes de forage et le protocole (avec utilisation éventuelle du taraud) décrits ci-dessous.
