Urgent : fiche d'avertissement de sécurité

Logiciel : Erreur de mesure en Doppler continu Aloka ProSound F75

Aloka ProSound F75 (Système de diagnostic médical par ultrasons)

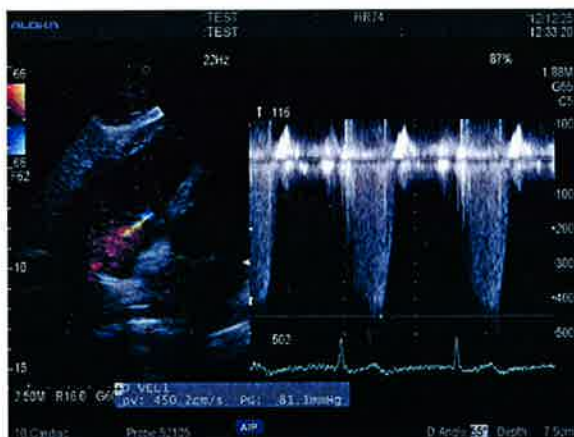
Image temps réel (cas normal)

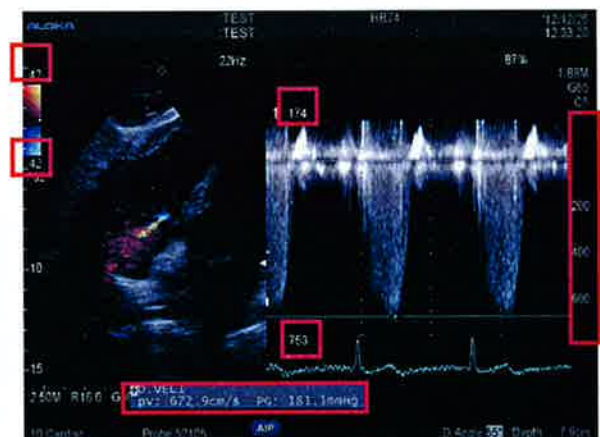
Affichage incorrect après reconstruction des données brutes, lorsque l'échelle a été préalablement modifiée

Le bouton RAW (en bas de l'écran) reconstruit les données et modifie les échelles de vitesses.

Veillez ne pas utiliser le Doppler Continu et les mesures de vitesses sur des images reconstruites (RAW data), jusqu'à ce qu'une mise à jour du logiciel soit appliquée. Si des images sont re-visualisées sans utiliser la reconstruction de données BRUTES (Raw Data), l'échelle de vitesses employée pour le calcul est correcte.

Une mise à jour du logiciel vers la version 2.3.1 a été créée pour corriger le défaut de fonctionnement rapporté. Nous vous demandons de vous rapprocher de votre distributeur local afin de réaliser la mise à jour aussitôt que possible.
