**Pompe pour perfusion volumétrique PLUM A+
Roulette de la porte de la cassette
Information / recommandation destinée aux directeurs des établissements de
santé, correspondants locaux de matériovigilance, pharmaciens et utilisateurs
des services concernés**

février 2013

FSN 2012.015

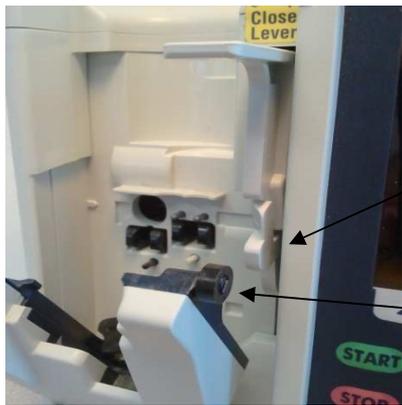
Loquet de déblocage de la porte

Inspectez le système de roulette pour détecter tout endommagement ou mauvais alignement

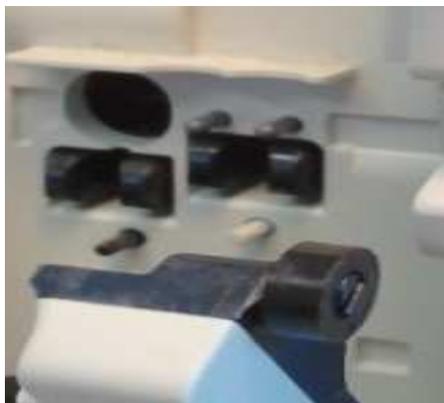
Système intact

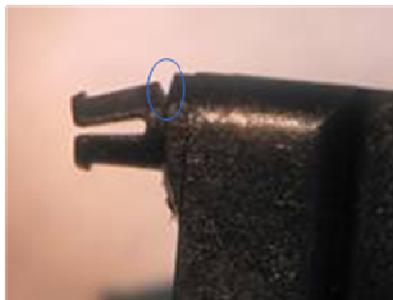
Half of the pin damaged
Moitié d'un système
Endommagé

Si le système de la roulette ou son axe apparaît séparé, cassé ou manquant veuillez arrêter l'utilisation de la pompe jusqu'à ce que le système de roulette soit remplacé.

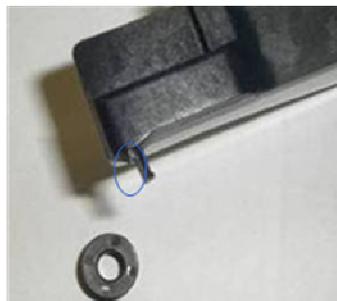
Half of the pin broke off
Moitié d'un système
cassé

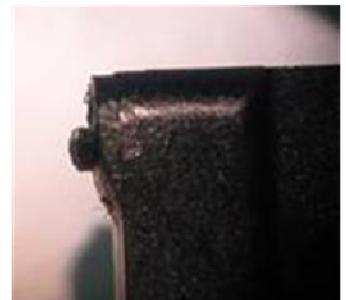
Most of the pin broke off
Quasi-totalité du
système cassé

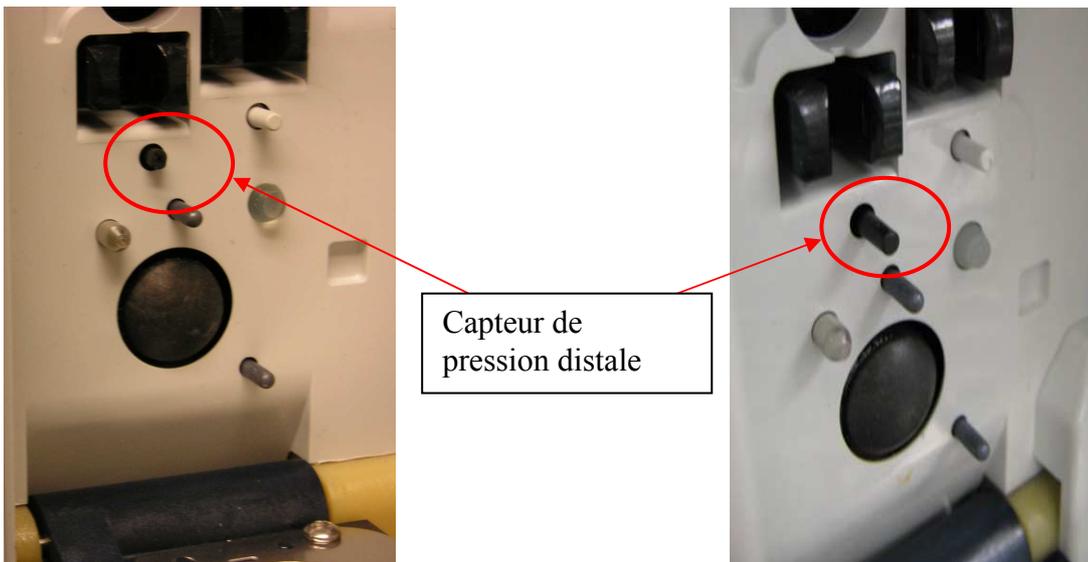
La société Hospira a déterminé que la raison potentielle de cet incident est un chargement incorrect de la cassette dans la chambre de la pompe. Le capteur de pression distale mesure la pression présente dans la partie distale de la tubulure et indique la présence d'une occlusion partielle ou totale. Cette cassure ne peut être détectée que par une inspection visuelle du dispositif ou en effectuant le test d'occlusion distale décrit dans le test de vérification des performances (PVT) pour les personnes habilitées.

Une cassure du capteur d'occlusion distale peut entraîner une lecture incorrecte de la pression distale, une non détection des occlusions et/ou des défaillances de la cassette. Ceci peut entraîner un retard / arrêt du traitement, une surdose (en cas de libération d'une occlusion) ou une sous-dose, pouvant induire dans les cas les plus difficiles, une altération de l'état du patient.

Cassée

Normale

Si vous détectez un capteur de pression distale cassé, retournez la pompe au service technique d'Hospira.
