Objet : **URGENT FIELD NOTICE**

Identifiant FSCA : **RA2012-129**

Description : **CARTE VIDÉO SDI RX SPI3 AVEC SIGNAL VIDÉO PAL STRYKER**

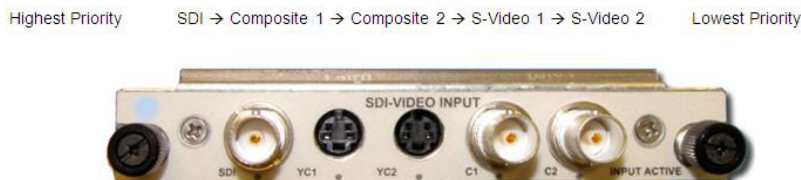
Figure 2 – Carte SDI et de réception vidéo (réf. : P/N: 0100224713)

Stryker Communications s'est rendu compte que pour les sources utilisant les entrées S-vidéo et composites, les signaux PAL (Phase Alternating Line) présentent des brèches sur toutes les lignes diagonales, ce qui entraîne une qualité vidéo médiocre. Le système PAL est un système d'encodage analogique des signaux de télévision utilisés pour la télédiffusion dans une grande partie du monde, tandis que les États-Unis utilisent la norme NTSC (National Television System Committee).

Le risque potentiel associé à ce défaut est que le signal PAL utilisé pour l'entrée S-vidéo ou composite génère une image qui ne soit pas claire et non exempte d'artéfacts.

Vous pouvez continuer à utiliser le système de routeur et de commande Switchpoint Infinity 3 (SPI3) Stryker. Un représentant Stryker prendra contact avec vous afin de corriger votre micrologiciel.
