URGENT – Notice corrective de matériel médical

Scanners Brilliance 64 équipés de la version logicielle 4.0.0.22621 et Ingenuity CT, Ingenuity Core et Ingenuity Core¹²⁸ équipés de la version logicielle 4.0.0.25621

Identification de problèmes logiciels susceptibles d'entraîner une erreur de diagnostic ainsi qu'un nouvel examen et une nouvelle injection pour le patient.

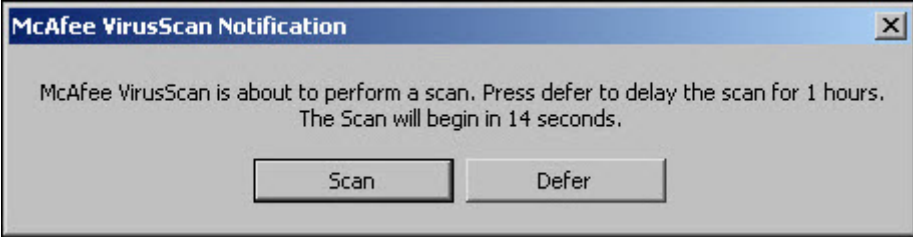
<p>Actions à mettre en œuvre par les utilisateurs du système concerné</p>	<p>1- Solution au problème numéro 1 : Philips Healthcare recommande à l'opérateur de sélectionner un nom de patient dans la liste de travail uniquement à l'aide de la souris, et non pas en association avec le clavier. Il convient également de vérifier que les images visualisées appartiennent bien au patient sélectionné.</p> <p>2- Solution au problème numéro 2 : Lorsque le système est sur le point de lancer l'analyse antivirus, le message suivant s'affiche à l'écran.</p>

<p>Philips Healthcare recommande à l'opérateur de reporter l'analyse antivirus pendant un examen planifié de suivi du bolus en cliquant sur "Defer" (Reporter) dans la boîte de dialogue McAfee VirusScan Notification (Notification McAfee VirusScan) ci-dessus.</p>
<p>Actions correctives menées par Philips Healthcare</p>	<p>Philips Healthcare informe tous les clients concernés par ces problèmes par l'intermédiaire de cette Notification de sécurité produit 72800595_1 et installera une mise à jour logicielle permettant de remédier aux problèmes indiqués ci-dessus.</p> <p>Un responsable technique Philips contactera le client afin d'organiser l'installation de la mise à jour logicielle sur les systèmes concernés.</p>
