<b>DESTINATAIRES:</b>	Correspondant Local de Matéiovigilance. ↳ Diffusion à réaliser pour information auprès : du Directeur de l'Etablissement de Santé, de tous les utilisateurs.
<b>DISPOSITIF MEDICAL CONCERNE:</b>	Dispositif d'extension de référence 1150.59AC.
<b>OBJET:</b>	Risque de déverrouillage du dispositif d'extension.

Division MAQUET SURGICAL WORKPLACES.

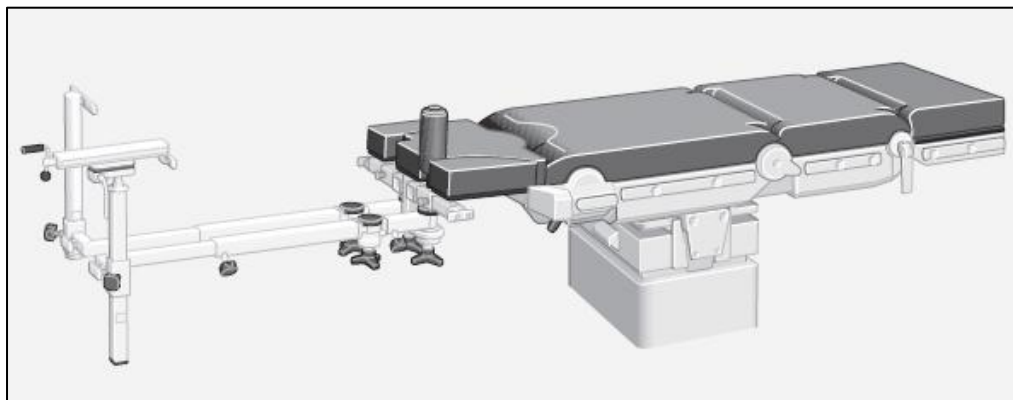
- Figure 1 : Dispositif d'extension 1150.29AC -

Particulièrement attentif à la qualité et à la sécurité de ses produits, le fabricant MAQUET GmbH a eu connaissance de deux événements ayant conduit à un déverrouillage du dispositif d'extension 1150.59AC avec le plateau de la table d'opération. L'accessoire est alors tombé au sol dans sa totalité.

1°- Dans le premier cas, l'interface des plaques jambières a été orientée vers le bas et un déplacement longitudinal du plateau a été réalisé par la suite en direction de la tête du patient. Pendant ce mouvement, l'accessoire 1150.59AC est entré en collision avec le pilier de la table d'opération.

2°- Une dissociation de l'accessoire peut également être observée si un des adaptateurs, assemblé sur le côté gauche ou droit de l'interface des plaques jambières, n'est pas verrouillé correctement. Dans ce cas, l'adaptateur peut être alors amené à sortir de son logement suite à l'application de forces latérales sur le dispositif d'extension. Dès que le tenon de l'adaptateur n'est plus en contact avec son interface, l'adaptateur peut alors s'affaisser sous le poids du patient, entraînant ainsi la chute du dispositif d'extension au sol.

Pour prévenir tout risque tel que décrit ci-dessus, une amélioration va être apportée aux adaptateurs par le fabricant MAQUET GmbH. Dès qu'ils seront disponibles, l'équipe MAQUET SURGICAL WORKPLACES contactera votre établissement afin de procéder au remplacement des adaptateurs gauche et droite de votre (vos) dispositif(s).

Dans ce cas, nous vous invitons également à ne pas régler l'interface des plaques jambières et le déplacement longitudinal (direction crâniale) du plateau lorsque le dispositif d'extension 1150.59AC est utilisé.

2°- S'assurer de la bonne fixation de l'adaptateur quelle que soit la référence du plateau de la table d'opération, afin d'éliminer tout risque de déverrouillage par la suite; ceci conformément au chapitre 3 du manuel d'utilisation du dispositif d'extension 1150.59AC.
