URGENT - MISE À JOUR DE LAFIELD SAFETY NOTICE : RA2013-033

Description : PLAQUES OASYS® MIDLINE OCCIPUT

Produits rappelés : PLAQUE OASYS® MIDLINE OCCIPUT
références 48551044 à 48551048 et
références 48571044 à 48571048

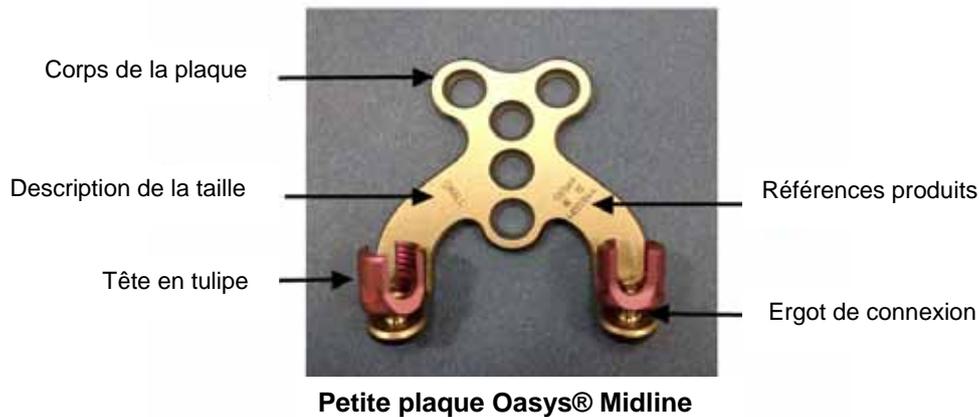
Petite plaque Oasys® Midline

Stryker® a reçu des rapports de clients évoquant une fracture postopératoire de l'ergot de connexion. Stryker® n'a pas été informé d'autres conséquences que la chirurgie de révision pour les patients ayant connu ce type de fracture. Ces rapports sont en cours d'investigation.

- a. Une charge excessive aiguë est appliquée à l'ergot de connexion, entraînant la fracture de celui-ci ; ou
- b. Une charge excessive répétée est appliquée à l'ergot de connexion entraînant la fracture de celui-ci (fracture de fatigue)

Pour minimiser tous les risques potentiels pour les patients pendant les investigations produit, Stryker® Spine procède au retrait volontaire de ces dispositifs du marché.

Pour les patients sur lesquels une plaque Oasys® Midline a été implantée, Stryker® Spine recommande une évaluation clinique et radiographique de routine, jusqu'à deux (2) ans après l'opération.
