URGENT FIELD SAFETY NOTICE: RA2013-104

Identifiant FSCA : Action réglementaire RA 2013-104
Type d'action : Field Safety Corrective Action
Description : Substitut osseux d'hydroxyapatite injectable HydroSet - toutes contenances
Réf. catalogue : Voir liste ci-jointe page 4
Numéros de lot : Voir liste ci-jointe page 4

RA2013-104 : BULLETIN CORRECTIF PRODUIT

Substitut osseux d'hydroxyapatite injectable HydroSet - toutes contenances
Référence fabricant : 79-43903, 79-43905, 79-43910, 79-43015,
397003, 397005, 397010, 397015

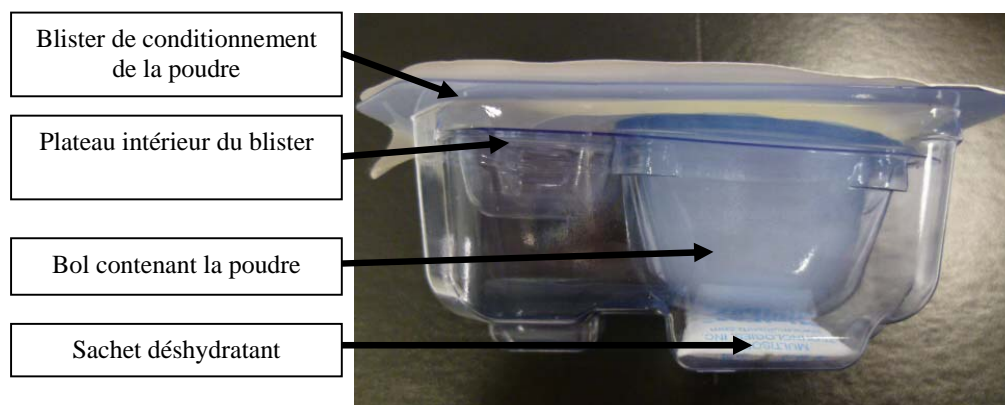
Figure 1 : Exemple de blister de conditionnement de la poudre

Stryker a été informé que les granulés de gel de silice fuyaient du sachet déshydratant. Le sachet déshydratant se trouve dans le blister de conditionnement de la poudre afin de protéger le produit de l'humidité (voir photo ci-dessous). Si le sachet déshydratant fuit, le chirurgien devra choisir un conditionnement de remplacement ou, s'il ne s'en aperçoit pas, risquera involontairement d'implanter des granulés de gel de silice.

- Un allongement du temps d'anesthésie dû à l'allongement du temps opératoire (inférieur à 60 minutes), dans le cas où le chirurgien s'en aperçoit.
- Une réaction à un corps étranger ou une réaction inflammatoire, en cas d'implantation de granulés de gel de silice, susceptible de nécessiter une chirurgie de révision.

1. Lors des interventions avec HydroSet, prévoyez un dispositif de remplacement.
2. Avant utilisation, contrôlez le blister de conditionnement de la poudre afin de vérifier qu'aucun granulé de gel de silice ne s'est échappé.
3. Utilisez uniquement des produits dont le conditionnement est parfaitement intact.

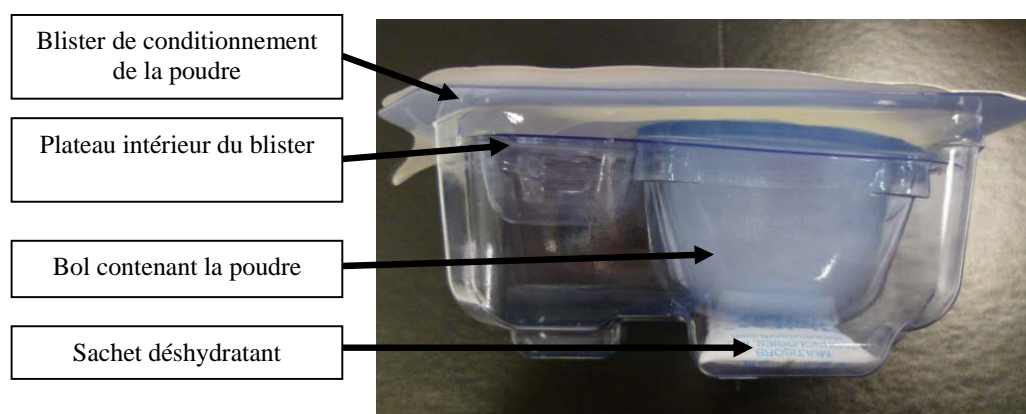
Figure 2 : Exemple de blister de conditionnement de la poudre

Stryker a été informé que les granulés de gel de silice fuyaient du sachet déshydratant. Le sachet déshydratant se trouve dans le blister de conditionnement de la poudre afin de protéger le produit de l'humidité (voir photo ci-dessous). Si le sachet déshydratant fuit, le chirurgien devra choisir un conditionnement de remplacement ou, s'il ne s'en aperçoit pas, risquera involontairement d'implanter des granulés de gel de silice.

- Un allongement du temps d'anesthésie dû à l'allongement du temps opératoire (inférieur à 60 minutes), dans le cas où le chirurgien s'en aperçoit.
- Une réaction à un corps étranger ou une réaction inflammatoire, en cas d'implantation de granulés de gel de silice, susceptible de nécessiter une chirurgie de révision.

1. Lors des interventions avec HydroSet, prévoyez un dispositif de remplacement.
2. Avant utilisation, contrôlez le blister de conditionnement de la poudre afin de vérifier qu'aucun granulé de gel de silice ne s'est échappé.
3. Utilisez uniquement des produits dont le conditionnement est parfaitement intact.
