URGENT – Notice corrective de matériel médical

Scanners Brilliance iCT et iCT SP équipés de la version logicielle 3.2.5 ou inférieure
Artefact apparaissant lors d'acquisitions tête/cou de 80 kVc avec produit de contraste et filtres U

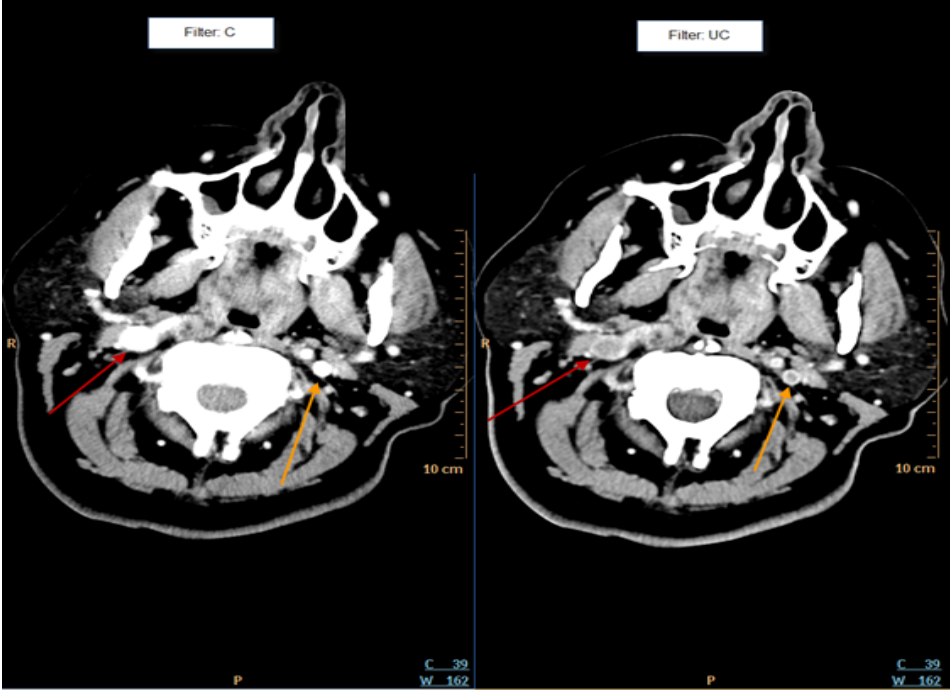
<p>Actions à mettre en œuvre par les utilisateurs du système concerné</p>	<p>- Lors d'acquisitions de la tête et du cou avec une intensité de 80 kVc, un produit de contraste par voie intraveineuse et des filtres U (UA, UB, UC), un artefact ressemblant à un thrombus peut apparaître sur l'image.</p>

<p>Les flèches indiquent un rehaussement normal des vaisseaux Les flèches indiquent un artefact ressemblant à un thrombus</p> <p>Philips recommande de réaliser une reconstruction supplémentaire à l'aide d'un filtre non U et de comparer les images résultantes afin de vérifier qu'aucun artefact n'apparaît, lorsque les mêmes paramètres sont utilisés (acquisitions de la tête et du cou avec une intensité de 80 kVc, un produit de contraste par voie intraveineuse et des filtres U (UA, UB, UC)).</p> <p>Application de perfusion cérébrale</p> <p>Vous pouvez continuer à utiliser 80 kVc et les filtres U pour les études de perfusion cérébrale. Consultez le mode d'emploi du manuel utilisateur pour définir le point de référence artériel non affecté par une discontinuité du vaisseau.</p>

Actions correctives menées par Philips Healthcare	Dans cette Notification de sécurité produit, Philips fournit des instructions supplémentaires devant être conservées avec le Manuel d'utilisation du système.
Informations Complémentaires et Assistance Technique	Si vous avez besoin d'informations supplémentaires ou d'assistance technique concernant cette notification, veuillez contacter notre Pôle d'Assistance Clients au 0810.835.624. ou votre prestataire habituel si votre établissement est situé hors de la métropole
