URGENT – ACTION CORRECTIVE DE SECURITE

Référence GE Healthcare: FMI 60856

Objet: **Mousse viscoélastique apparente sur certains systèmes IRM.**

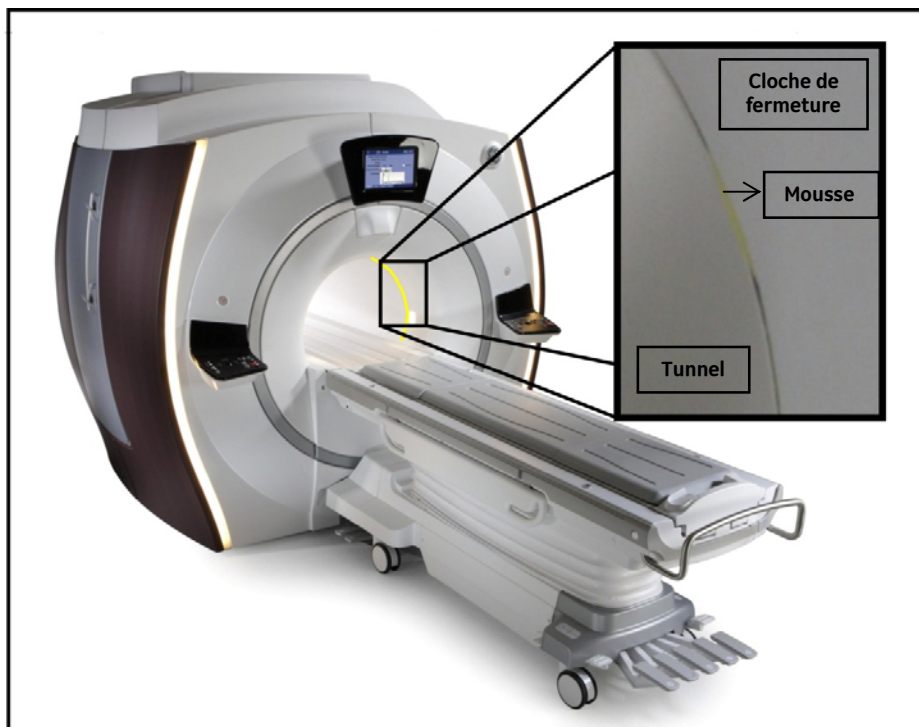
La bande de mousse viscoélastique apparente, de couleur jaune, utilisée entre les couvercles des cloches de fermeture et le tunnel de l'aimant de certains systèmes IRM, fabriqués par GE, peut dépasser et sortir de la surface des couvercles. La mousse n'est pas dangereuse en soi. Toutefois, tout liquide ou toute substance corporelle absorbée par la mousse sortante peut entrer en contact avec les patients et peut agir comme vecteur passif, en transmettant potentiellement des agents infectieux d'un patient à un autre.

Le système peut continuer à être utilisé normalement, même si la mousse dépasse dans le tunnel. Les coussins RF doivent être utilisés lors de l'installation du patient tel que cela est décrit dans le manuel de l'opérateur. De même, les pratiques de nettoyage recommandées dans le manuel de l'opérateur doivent être appliquées.

Veillez ne pas tenter de retirer la mousse.

GE Healthcare corrigera gratuitement tous les systèmes Discovery MR450, Discovery MR750 et Optima MR450w en installant un couvercle permanent afin de contenir la mousse. Un représentant du service après-vente GE Healthcare vous contactera afin de convenir d'un rendez-vous pour cette correction.
