N. réf. : VIG-10-2013-02

OBJET : INFORMATION / RECOMMANDATION
MINICAP FLEX-PIERCING (réf. 1232) avec une des versions logicielles suivantes :
PHORESIS 8.61, 8.61P1, 8.61P2, 8.61P3

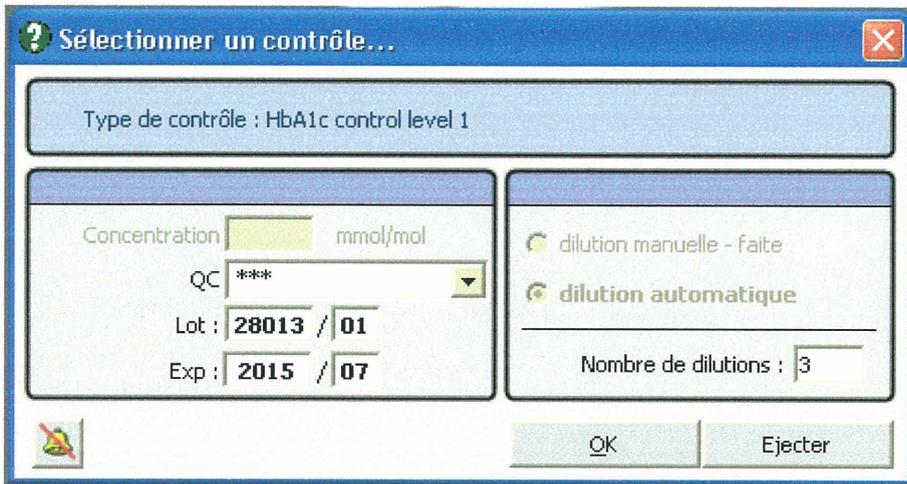
Figure 1

1. Avant analyse, après la lecture du code-barres du tube de contrôle, la fenêtre du contrôle doit s'ouvrir et être renseignée (fig. 1) ;
2. Après analyse, ce contrôle doit apparaître comme « CONTRÔLE » dans la mosaïque de résultats et non pas comme « SAMPLE » (fig. 2) ;

La probabilité de survenue de ce dysfonctionnement est faible. À chaque démarrage du système, il est recommandé de s'assurer que le contrôle ait bien été analysé, c'est-à-dire :

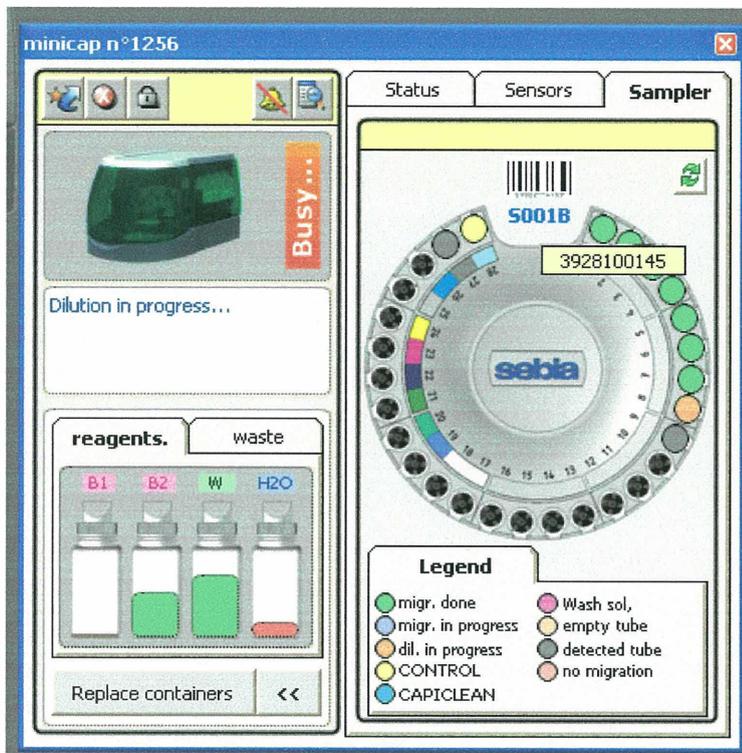
Figure 3

Contrôler la fenêtre de statut pour vous assurer que l'ensemble des échantillons présents ont été analysés [ils sont repérés par une pastille verte dans cette fenêtre de statut ; une info-bulle attachée à cette pastille verte donne l'identifiant (code-barres) de l'échantillon analysé (fig. 3)], si l'ensemble des échantillons a bien été analysé l'identification sera correcte. Si seul le premier échantillon est identifié par une pastille verte alors que deux analyses ont été réalisées (fig. 4), la seconde analyse aura l'identifiant du deuxième échantillon présent sur le carrousel.
