Objet : Informations importantes relatives à la sécurité des BRAS PLAFONNIERS DRAGER TYPE 803X/603X.

**A tous nos clients qui utilisent les bras
plafonniers CSU 803x / CSU 603x**

**Bras plafonniers Dräger CSU 803x / CSU 603x (année de construction 1997-2003) :
Risque de chute de bras plafonniers Lift en raison d'une rupture mécanique de la
vis de commande de l'unité moteur.**

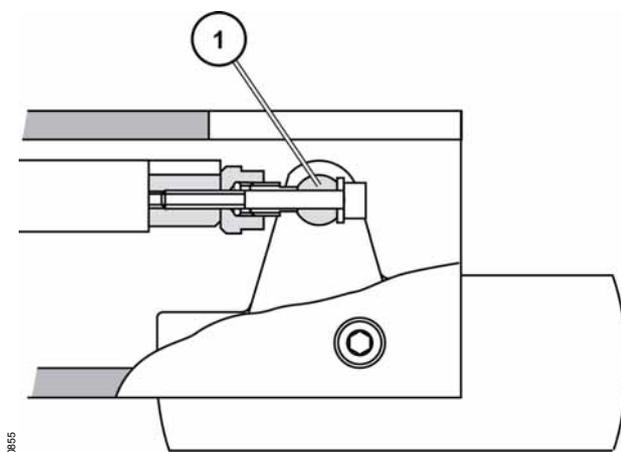
Fig. 3 Broche basculante, axe dans la plaque de logement

- Contrôler les traces d'usure de l'axe dans la plaque de logement de la broche basculante (Fig. 3/1) (par ex. usure par frottement, bruits ou fuites de graisse avec impuretés).

- En présence de traces d'usure, monter le kit de modification G15693.

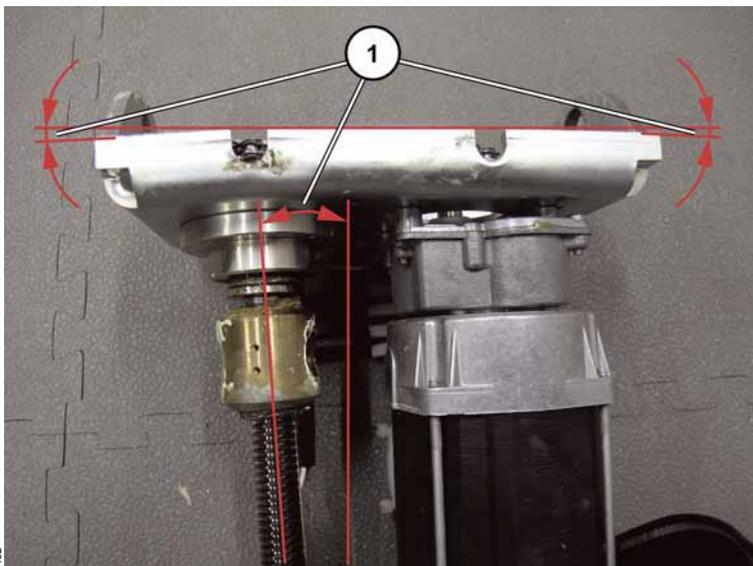
Fig. 4 Plaque-support et broche d'entraînement, déformations

Dans le cadre du suivi de nos produits à l'échelle mondiale, nous avons été informé d'un certain nombre de cas pour lesquels la vis de commande située à l'intérieur de l'unité moteur, qui permet de lever et d'abaisser le bras de levage inférieur, s'est cassée. Il en résulte une chute du bras de levage d'environ 60 cm (23,6 pouces).

Un désaxement de l'unité moteur a été identifié comme étant la cause principale de la rupture de la vis de commande. Dans les cas en question, les causes de ce désaxement sont :

- 1) un blocage des axes d'articulation ou
- 2) une dissymétrie de la plaque de support par rapport à la vis de commande (alignement incorrect/incliné du bras de levage) ou
- 3) des dommages mécaniques antérieurs dus à une charge dynamique excessive (collision des bras, encastrement des bras dans les linteaux de la fenêtre, etc.).

Cela peut conduire à une déformation du plateau de transport et ainsi causer une rupture prématurée de la vis de commande.

- Action
- Vérifier que la plaque-support et la broche de l'entraînement ne sont pas déformées (voir Fig. 4/1).

- En cas de déformation, remplacer l'entraînement.

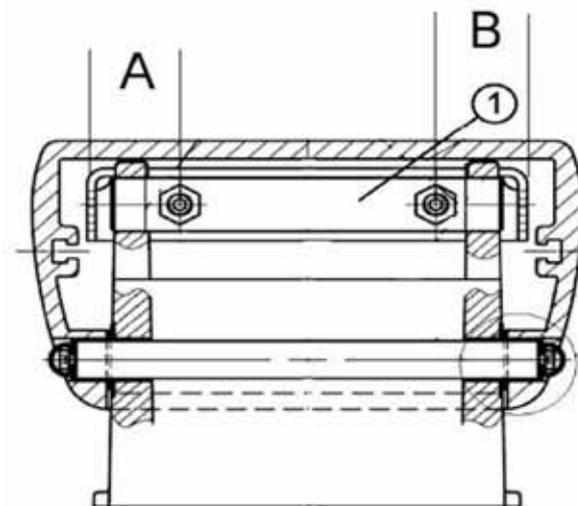
Fig. 3 Axe de la plaque de logement

- Contrôler les traces d'usure de l'axe dans la plaque de logement (Fig. 3/1) (par ex. usure par frottement, bruits ou fuites de graisse avec impuretés).

- En présence de traces d'usure, monter le kit de modification G98453.

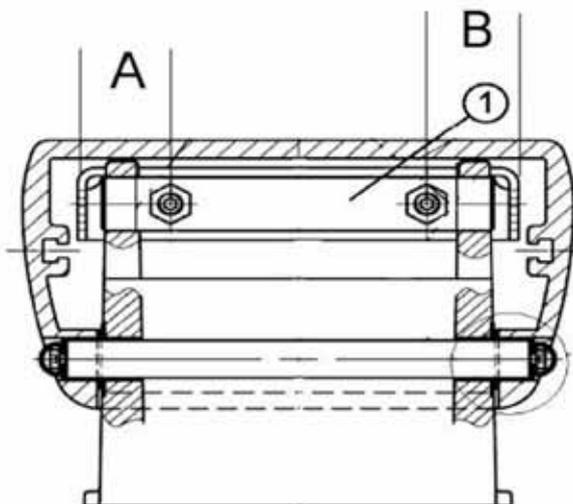
Fig. 4 Axe de la plaque de logement

- Action
- Contrôler le centrage de l'axe dans la plaque de logement (Fig. 41) de la tête articulée. Remarque : le déport latéral admissible (Fig. 4/A, B) est de maximum 1,5 mm.

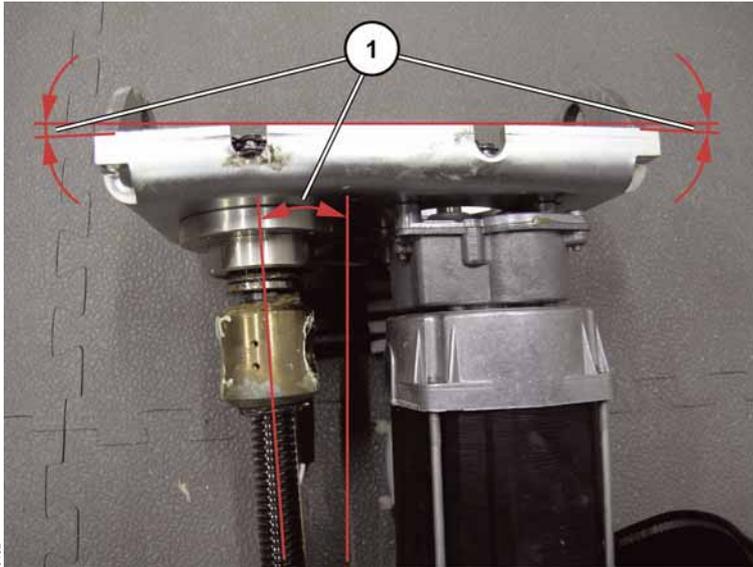
Fig. 6 Plaque-support et broche de l'entraînement, déformation

- Action
- Vérifier que la plaque-support et la broche de l'entraînement ne sont pas déformées (voir Fig. 6/1).

- En cas de déformation, remplacer l'entraînement.
