MESURE DE CORRECTION URGENTE SUR LES DISPOSITIFS MÉDICAUX NOTIFICATION IMPORTANTE DE SÉCURITÉ

Objet :	Risque de collision du bras lors du déplacement à distance
Nom commercial du produit concerné :	Accélérateurs C-Series Clinac®, Trilogy®, Trilogy Tx™, Novalis Tx™ ou Unique
Versions concernées :	Versions 7, 8 et 9
Référence / Identifiant FSCA :	CP-05645
Date de la notification :	4-11-2013
Type de mesure :	Correction

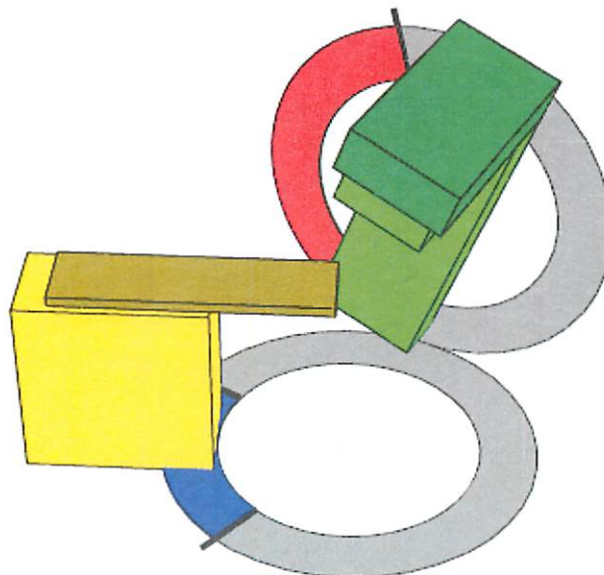
Figure 1 – Exemple de zones d'exclusion de la table et du bras

Dans l'exemple de la Figure 1, la table se trouve dans la zone d'exclusion de gauche et le bras se trouve hors de la zone d'exclusion de gauche. La zone d'exclusion de la table est colorée en bleu. La zone d'exclusion du bras est colorée en rouge dans la Figure 1 :

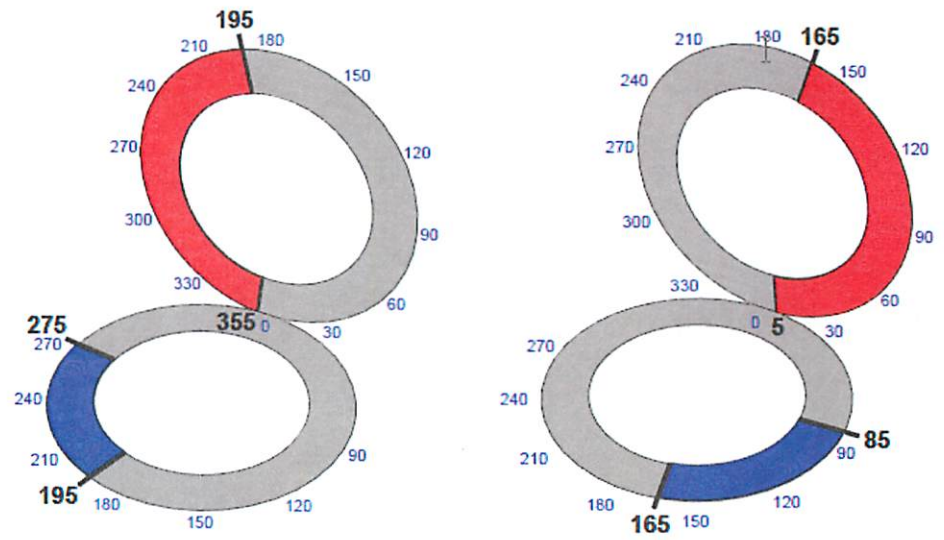
Figure 2 – Zones d'exclusion dans l'échelle Varian

Lorsque l'échelle Varian est utilisée, les **zones d'exclusion** fonctionnent comme illustré à la Figure 2

- Lorsque la table de traitement est pivotée depuis son centre à plus de 15° vers la gauche ou la droite, et que vous déplacez le bras depuis sa position verticale dans la même direction gauche ou droite de plus de 15° mais de moins de 175° .
- Lorsque le bras est situé à gauche ou à droite de sa position verticale de plus de 15° mais de moins de 175° , et que vous déplacez la table de traitement depuis son centre dans la même direction droite ou gauche de plus de 15° .

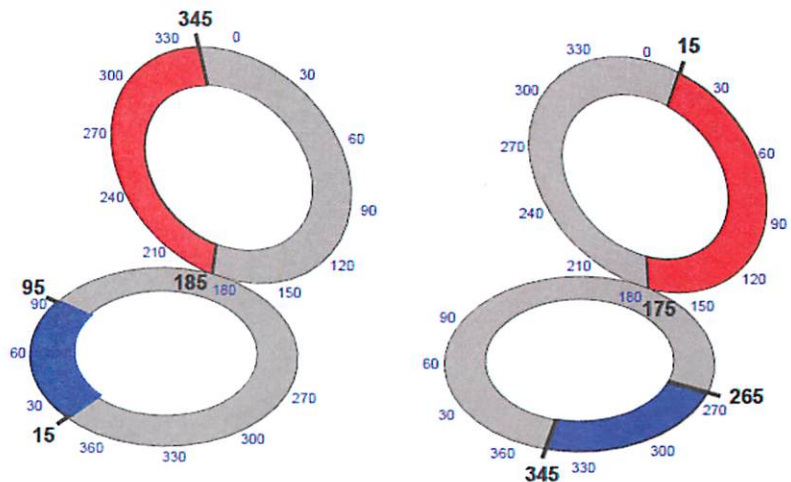
Figure 3 – Zones d'exclusion dans l'échelle Varian CEI 60601-2-1

Lorsque l'échelle CEI 60601-2-1 est utilisée, les **zones d'exclusion** fonctionnent comme illustré à la Figure 3

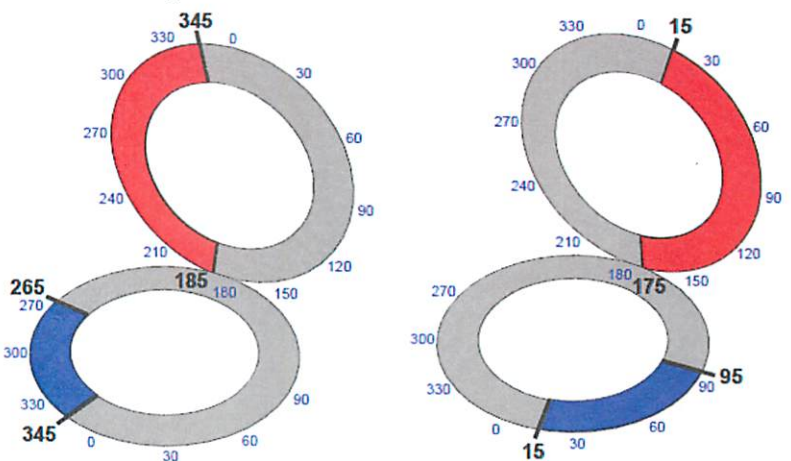
Figure 4 – Zones d'exclusion dans l'échelle CEI 61217

Lorsque l'échelle CEI 61217 est utilisée, les **zones d'exclusion** fonctionnent comme illustré à la Figure 4
