URGENT AVIS DE SECURITE

No. : FCO-MR-13-0015Z
Contrôle No. : QAM 13-0031
Type d'action : Rappel
11 Dec.2013

Information sur une différence de position d'image MPR et ligne de réglage sur les dispositifs IRM de marque HITACHI

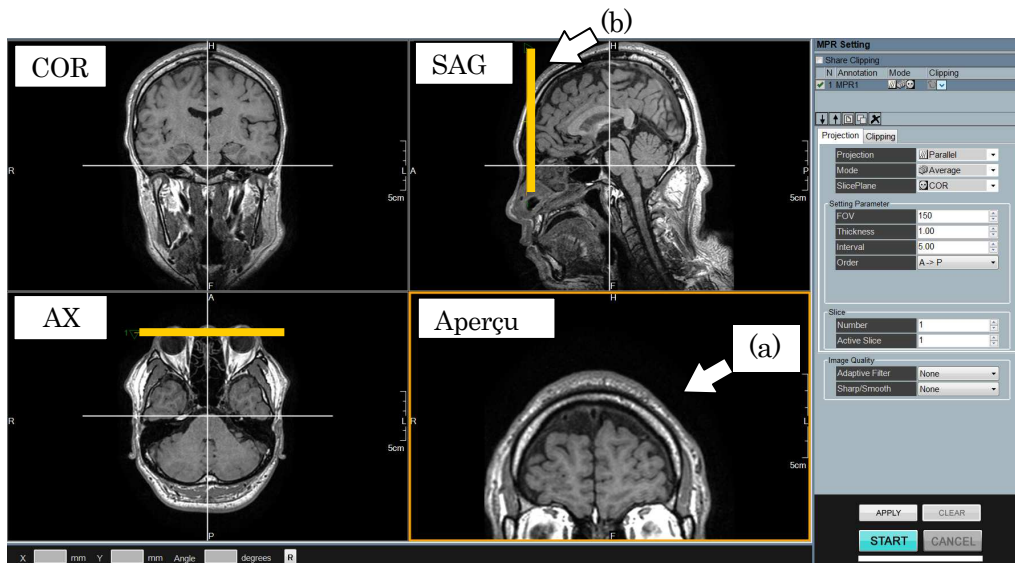
MPR menu

Initialement, la boîte FOV pour l'acquisition 3D doit être tournée jusqu'à un certain angle oblique. Pendant le traitement MPR, la position de la tranche de l'image de l'aperçu (a) est montrée à une position différente de la ligne de réglage (b).

- Quand une image a été produite avec le mode MPR, utilisant le mode parallèle ou radiale, confirmez la position de la ligne de réglage en visualisant l'image de référence dans le menu revue d'image.
- Si le phénomène se produit, veuillez produire une nouvelle série MPR après avoir ajusté la position de la ligne de réglage. Après cela, revérifiez également la nouvelle série produite.

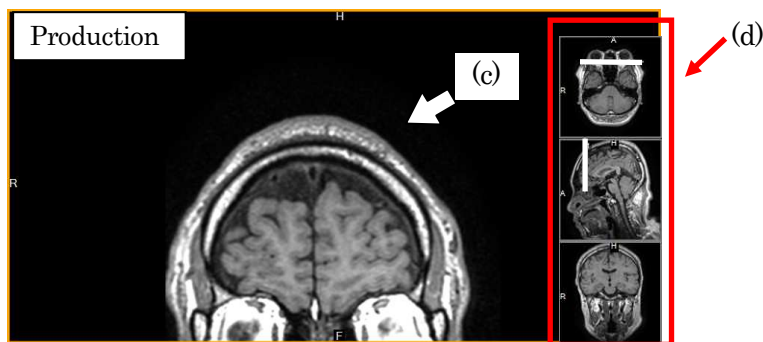
Menu Revue image (problème)

L'image de production (c) qui est générée après l'activation du bouton MARCHE est identique à l'image de résultat (a) traitée par le mode MPR. La ligne de réglage (d) montrée sur l'image de référence dans le menu revue montre la position correcte correspondant à l'image de production (c).

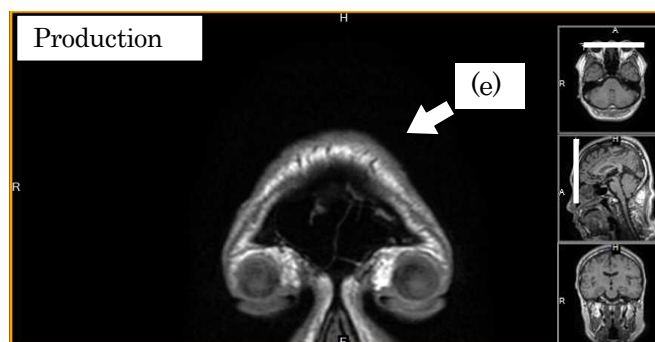
Menu Revue image (Normal)

Cependant, l'image de production du menu revue, générée à la position originale de la ligne de réglage de (b) est la position correcte de la tranche d'image (e).
