Urgent – Notice de Sécurité

**XGEO GC80
XGEO GC80V 80
XGEO GC80V 65**

Déplacement de descente incontrôlé de l'Unité de Tête du Tube (THU) de la suspension vers la table dans le mode de synchronisation automatique

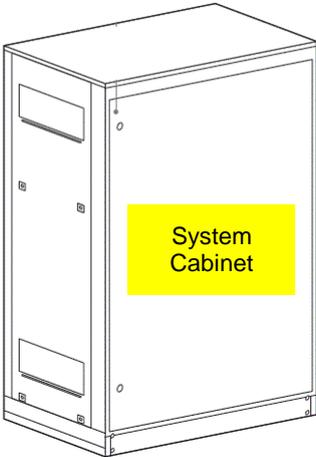
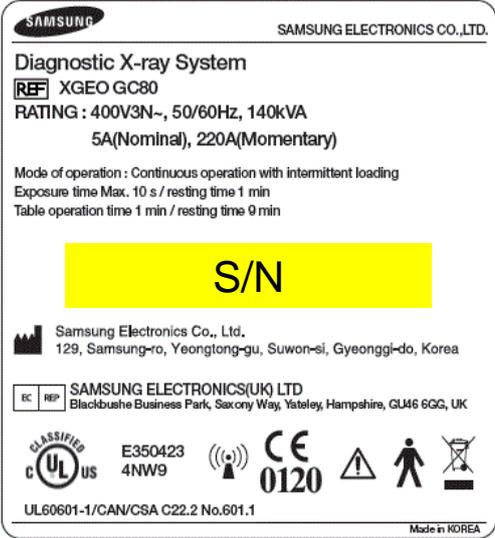
<p>Actions à Mener par les Utilisateurs</p>	<p>En cas de mouvement incontrôlé du THU, l'utilisateur peut arrêter le THU en appliquant l'une des méthodes suivantes.</p> <ul style="list-style-type: none"> ▪ En appuyant sur n'importe quel bouton de la télécommande. ▪ En touchant sur n'importe quelle partie de l'écran du THU. ▪ En pressant sur n'importe quel bouton d'arrêt d'urgence.
<p>Actions Planifiées par Samsung Electronics</p>	<p>Notice de Sécurité : Cette Notice de Sécurité sera envoyée à tous les utilisateurs finaux.</p> <p>Actions Correctives : Samsung Electronics éditera un firmware (F / W) qui corrigera le problème d'ici la fin du mois de Décembre 2013. Tous les systèmes concernés seront mis à jour dans les 3 mois suivant, par un représentant du service local.</p> <p>L'évaluation des risques de santé a permis de déterminer qu'il est acceptable pour les utilisateurs de continuer à utiliser les équipements jusqu'à ce que la mise à jour du firmware soit installée, car la probabilité d'occurrence est très faible - signalée seulement 1 fois jusqu'à présent - et les utilisateurs peuvent</p>
