NOTIFICATION DE RAPPEL

Nom du produit :	Insert tibial en polyéthylène avec charnière et vis de blocage, prothèse de genou Multigen H
Identifiant FSCA :	01/2014
Type de mesure :	Rappel volontaire de dispositif médical sans interruption des ventes
Date :	22 janvier 2014
À l'attention particulière des :	Directeurs des services de santé ; médecins responsables de services orthopédiques ; chirurgiens orthopédistes ; responsables vigilance ; directeurs généraux (établissements privés uniquement)
Références produits :	6660.50.XXX
Type de dispositif :	Dispositif implantable pour prothèse de genou Multigen H
Numéro de lot :	Tous
Remarques :	Code de la Santé Publique, L.1111-2

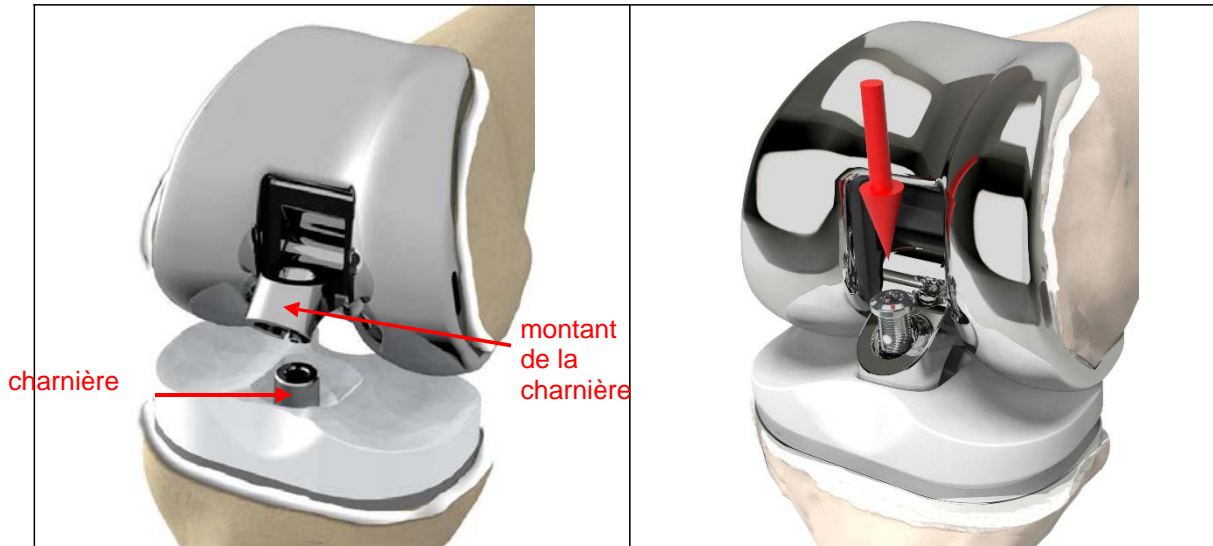
Figure 1. Gauche : vue d'ensemble de la prothèse Multigen H. Droite : détail de la vis de blocage.

La surveillance attentive et l'analyse des réclamations reçues sur la prothèse Multigen H indiquent que dans une condition particulière, il existe une possibilité de défaillance postopératoire de la prothèse, en raison de la rupture de la vis de blocage utilisée pour finaliser l'assemblage conique entre la charnière et le montant de la charnière de la pièce fémorale (se reporter à la figure 1 pour les détails des pièces).

La rupture de la vis de blocage peut survenir dans le cas où l'assemblage conique complet n'est pas réalisé entre la charnière et le montant de la charnière pendant l'implantation de la prothèse.

La technique chirurgicale fournie avec la prothèse Multigen H précise les étapes à suivre pour bloquer correctement le montant de la charnière et la charnière avant de serrer la vis de blocage. Si l'action de blocage indiquée ci-dessus n'est pas réalisée correctement, l'assemblage conique entre la charnière et le montant de la charnière peut se relâcher au moment de serrer la vis pendant l'intervention. Dans ce cas, la vis ne peut pas être serrée complètement. Par conséquent, toutes les contraintes sont transmises au travers de la vis qui peut éventuellement casser avec le temps.

En outre, Limacorporate va introduire les actions correctives de sécurité sur le terrain (FSCA) suivantes afin de réduire le risque d'erreurs chirurgicales lors de l'implantation de la prothèse Multigen H :

- amélioration de la technique chirurgicale, avec l'introduction d'un avertissement qui souligne l'importance et met en évidence les étapes à respecter lors des phases critiques de l'assemblage de la prothèse ;

- formation produit complémentaire et documentée destinée à la force de vente et aux chirurgiens concernés (la formation des chirurgiens sera réalisée peu avant toute future intervention avec la prothèse Multigen H) ;
- interventions chirurgicales assistées par du personnel formé, pour s'assurer que les chirurgiens apprennent comment assembler correctement la charnière et le montant de la charnière avant de serrer la vis de blocage.

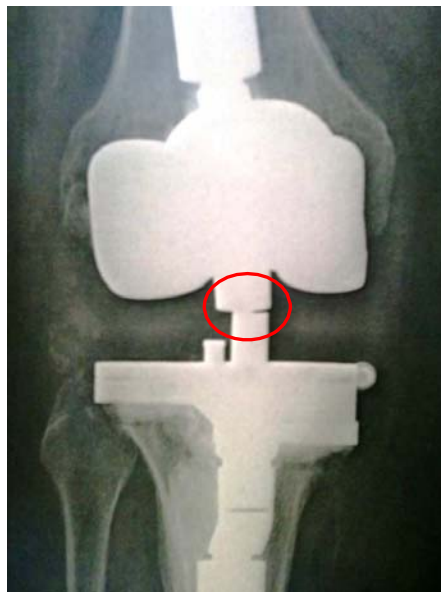
Les patients ayant reçu une prothèse Multigen H doivent être évalués selon le protocole de routine. Si le patient se plaint d'une gêne avec la prothèse, nous recommandons de vérifier les dernières radiographies de suivi. La figure 2 présente un exemple de dissociation de l'assemblage conique entre la charnière et le montant de la charnière (voir le cercle rouge), avec une rupture de la vis de blocage due au blocage incorrect entre le montant de charnière et la charnière.

Figure 2. Radiographie montrant la dissociation postopératoire entre la charnière et le montant de la charnière.
