## ***Risque possible de collision lors de l'utilisation de XVI et d'un dispositif de limitation du faisceau externe***

**Produit : XVI**

**Date : 21 novembre 2013**

**FCO : 200 01 507 081**

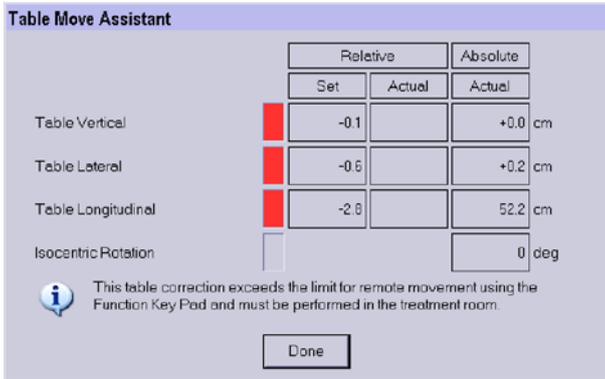
<p><b>Solution :</b></p>	<p>Surveillez la colonne <b>Réelle relative</b> (voir <b>Figure 1</b>) de la boîte de dialogue <b>Assistant de déplacement de la table</b>.</p>

<p><i>Figure 1 : Boîte de dialogue Assistant de déplacement de la table</i></p> <p>Si la colonne <b>Réelle relative</b> est vide, n'appuyez pas sur les boutons de placement assisté de la table qui se trouvent sur le pavé de fonctions. Pour corriger l'erreur :</p> <ol style="list-style-type: none"> <li>1. Fermez le programme XVI.</li> <li>2. Arrêtez et redémarrez le système de commande XVI.</li> <li>3. Placez le patient en position initiale.</li> <li>4. Effectuez à nouveau l'acquisition VolumeView™ et continuez la procédure habituelle.</li> </ol> <p>Surveillez toujours le patient lorsque vous effectuez un mouvement de la table automatique télécommandée.</p>
