# Notice de sécurité importante, Correction de dispositif médical

**RAYSTATION 2.0, 2.5, 3.0, 3.5 ET 4.0**  
**DATE 14 FEVRIER**  
**ID DOCUMENT : RSL-D-61-190**

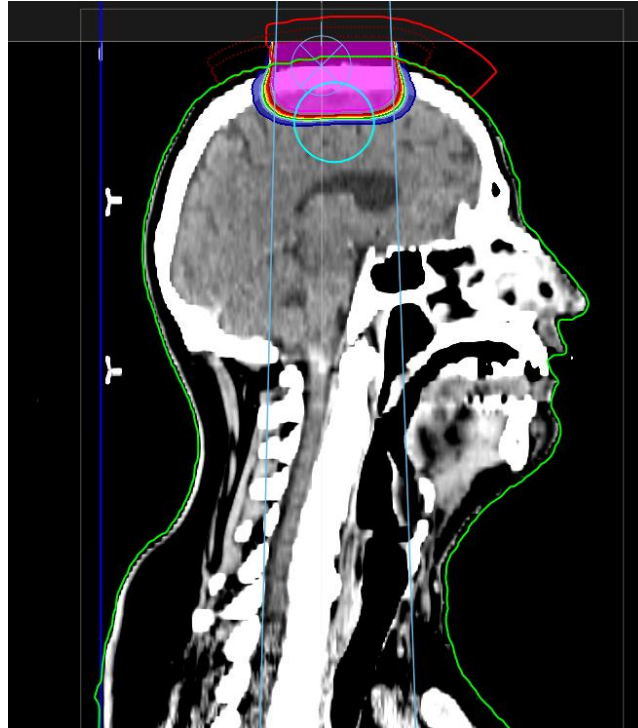
En ce qui concerne les électrons, un traitement par fixation ou support sans imagerie ne fait pas partie des pratiques cliniques normales. Le pire scénario cliniquement réaliste pourrait être un champ de vertex dans un traitement cérébral avec un bolus situé à l'extérieur de la série CT. La partie du bolus supérieure à la série CT n'est pas prise en compte dans le calcul de dose. Cela résulte en une dose calculée ayant une portée plus longue que la dose réelle et par conséquent un sous-dosage dans une région correspondant à l'épaisseur des matériaux de bolus manquants.

*Faisceau d'électrons vertex avec un bolus partiellement à l'extérieur de la série CT dans le sens supérieur. La dose calculée surestime la portée dans le patient du fait du transport de radiations manquant à l'extérieur de la série CT. Remarque : la dose n'est jamais visualisée à l'extérieur de la série CT.*

Si un bolus doit être utilisé pour les faisceaux supérieur/inférieur, faites figurer suffisamment de coupes au-dessus de la tête du patient sur l'image pour que le bolus se trouve à l'intérieur de la série CT.

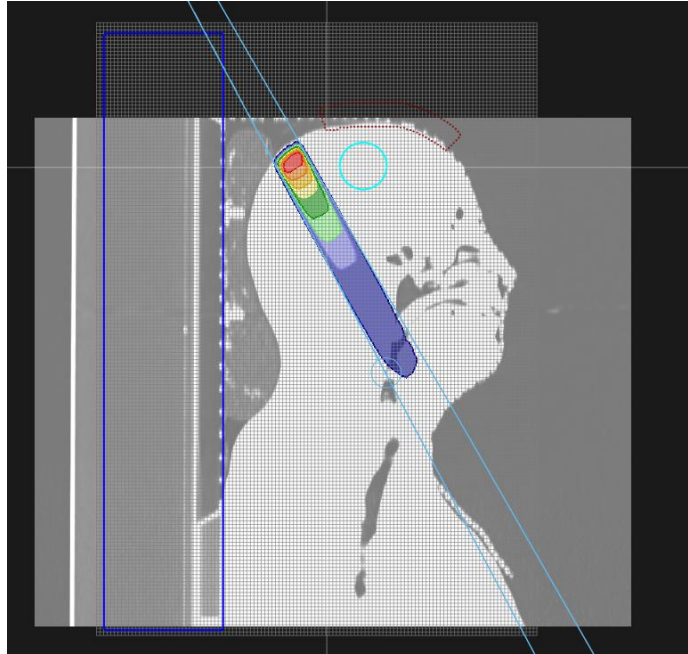
En ce qui concerne les photons, le traitement peut se dérouler normalement via les structures de support/de fixation ajoutées comme valeurs de densité (material overrides) qui ne figurent pas sur l'image CT. Le pire scénario cliniquement réaliste pourrait être un faisceau oblique pénétrant à travers une table, où la table est ajoutée comme structure de support de material override au-dessus de la série d'images CT.

L'erreur totale de dose dépend de la transmission de la table, de l'angle du faisceau, de l'énergie et du nombre de faisceaux. Dans le cas d'une table réduisant de 12% la dose pour un rayon oblique où l'intégralité du passage dans la table se situe à l'extérieur de la série CT, le faisceau traité aura un sous-dosage de 12% par rapport à la dose calculée. Prenons comme exemple un cas présentant un tel faisceau oblique et deux faisceaux non obliques où les trois faisceaux contribuent à valeur égale à la dose calculée vers la cible : le sous-dosage global pourra s'élever à 4%.

*Faisceau de photon oblique traversant la table à l'extérieur de la série CT avant de pénétrer le patient. Le calcul surestime la dose dans le patient du fait du transport de radiations manquant dans la table.  
Remarque : la dose n'est jamais visualisée à l'extérieur de la série CT.*

Évitez de créer des plans de traitement où un faisceau traverse un support ou une fixation ne figurant pas sur l'image, et où le support ou la fixation est situé sur le côté supérieur ou inférieur de la série CT.

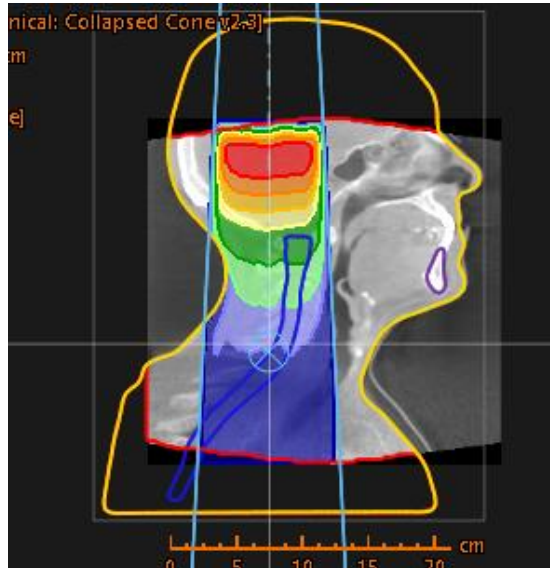
L'erreur peut également être occasionnée par les faisceaux obliques combinés à un suivi de dose utilisant une image CBCT avec un champ de vision limité. RayStation permet d'ajuster la ROI externe de la CT de planification par rapport à la CBCT et de remplacer les densités manquantes à l'extérieur du champ de vision avec un material override. Le champ de vision d'une CBCT étant généralement plus petit que celui de la CT de planification, l'erreur peut affecter les doses de fraction même si elle ne se produit pas sur la CT de planification.

*Faisceau oblique traversant la ROI externe extrapolée à l'extérieur du champ de vision limité de la CBCT.  
Le calcul surestime la dose dans le patient du fait du transport de radiations manquant dans la table.  
Remarque : la dose n'est jamais visualisée à l'extérieur de la série CT.*

N'utilisez pas de suivi de dose où des faisceaux obliques pénètrent à travers la coupe supérieure ou inférieure du CBCT.
