Date 06 mai 2014

**INFORMATION / RECOMMANDATION
FSCA IMS 14-01B / UFSN 2004**

**Système d'automatisation VersaCell™ :VersaCell™X3 connecté avec un
système IMMULITE® 2000 / IMMULITE® 2000 XPi**

Détection de niveau associée à des tubes échantillons relâchés

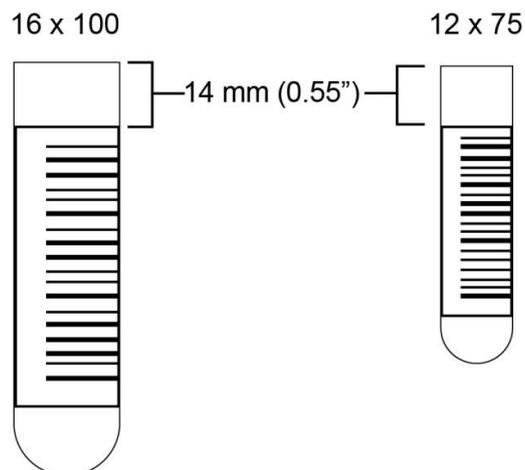
Il est important de placer soigneusement les étiquettes de codes à barres. En plus d'assurer une lecture correcte du code à barres, le placement correct permet d'éviter le rejet des tubes. Des résidus de colle ou une surface irrégulière de l'étiquette de code à barres dus à un étiquetage multiple d'un tube échantillon peuvent coincer le tube dans les pinces du bras robotisé.

Placez chaque étiquette avec le code à barres le plus haut possible sur le tube échantillon, en laissant environ 14 mm pour permettre à la pince de saisir le tube. Veuillez vous référer au schéma ci-après.

- Placez l'étiquette de codes à barres à au moins 14 mm du haut et à au moins 20 mm du bas du tube échantillon.
- Assurez vous que la hauteur de l'étiquette soit de 10 mm au moins.
