Notification de sécurité Information importante relative aux Défibrillateurs CRT-D COGNIS™ et DAI TELIGEN™

Voisins-le-Bretonneux, le 19 septembre 2014

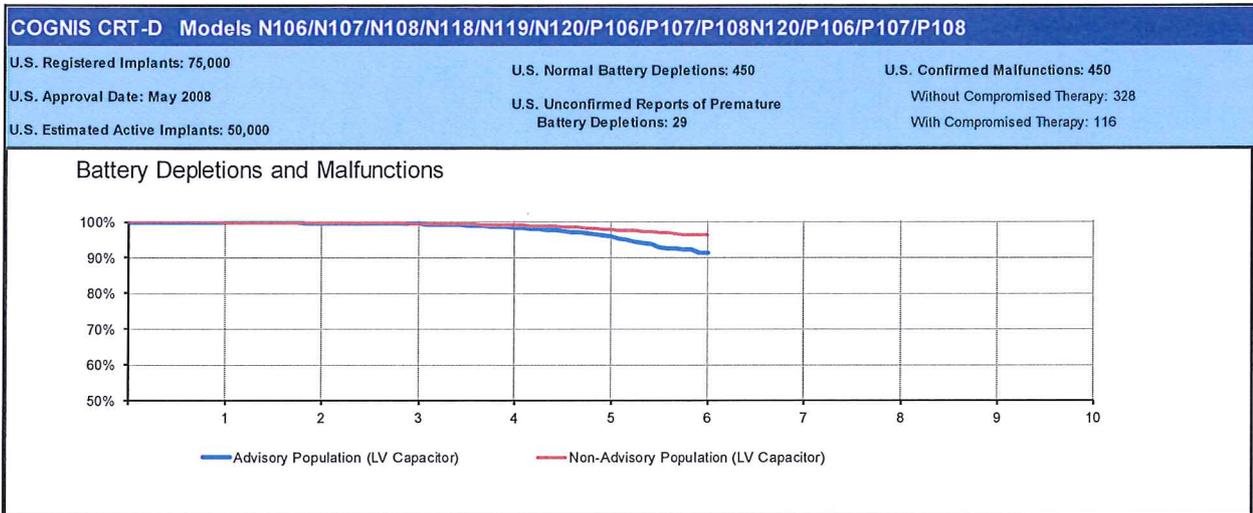
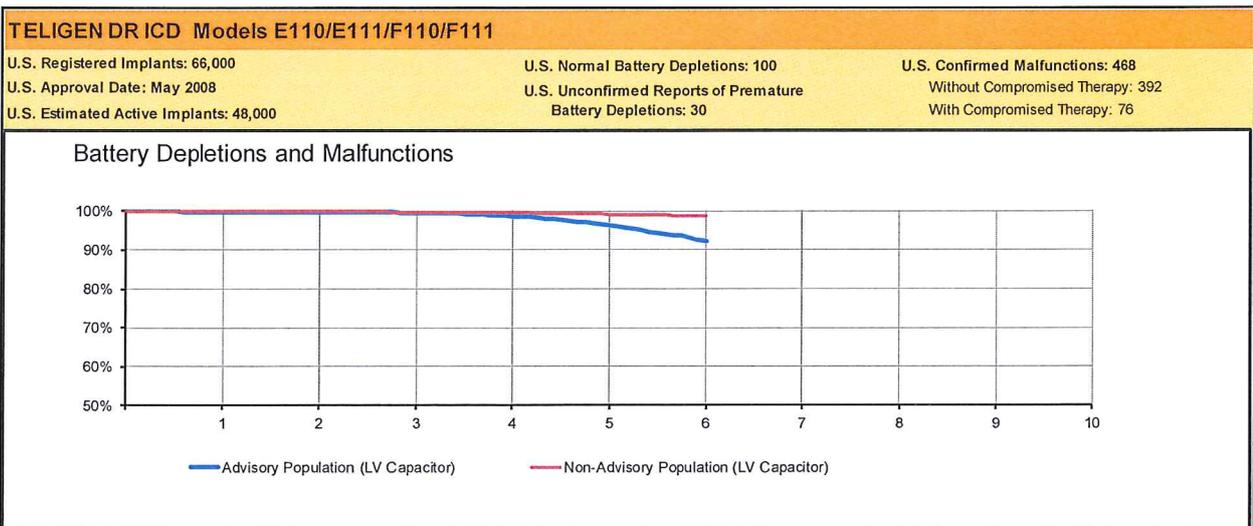
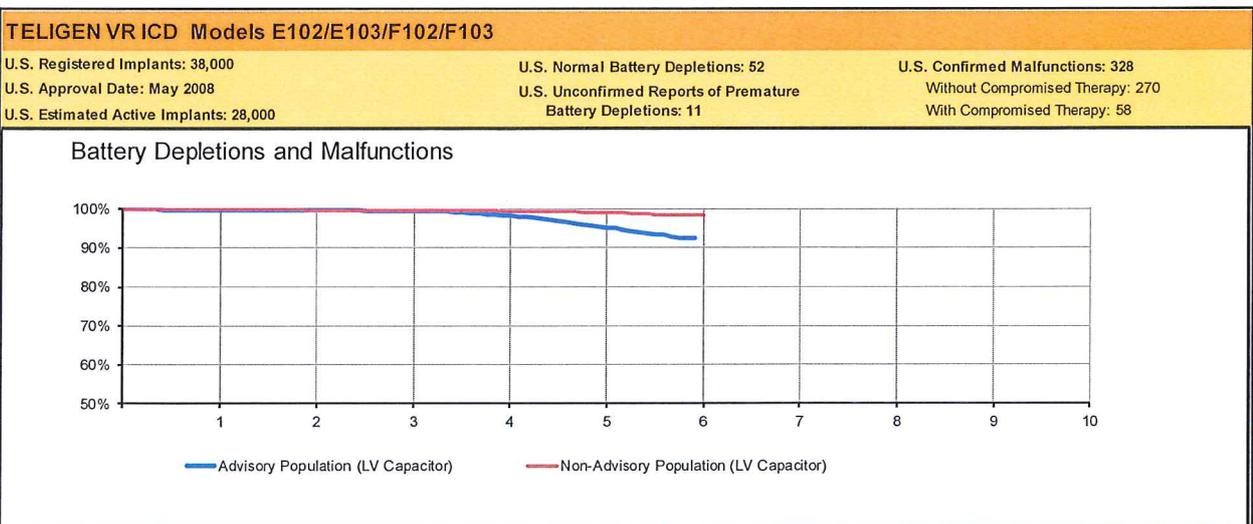
Annexe A

Taux de survie cumulés toutes causes* pour les dispositifs concernés et ceux en dehors de la population ayant un condensateur basse tension défaillant (données US.)

*Inclut le déchargement normal de la batterie et les défaillances confirmées.
