URGENT FIELD SAFETY NOTICE: RA2014-076

Identifiant FSCA : Rappel de produits RA 2014-076
Type d'action: Field Safety Corrective Action
Description : Compartiments (Boîtiers) aseptiques Stryker SmartLife® pour moteurs chirurgicaux
Référence produit : 7126-120-000 et 7222-120-000
Numéros de lots : Tous les numéros de lot de 13027 à 14093

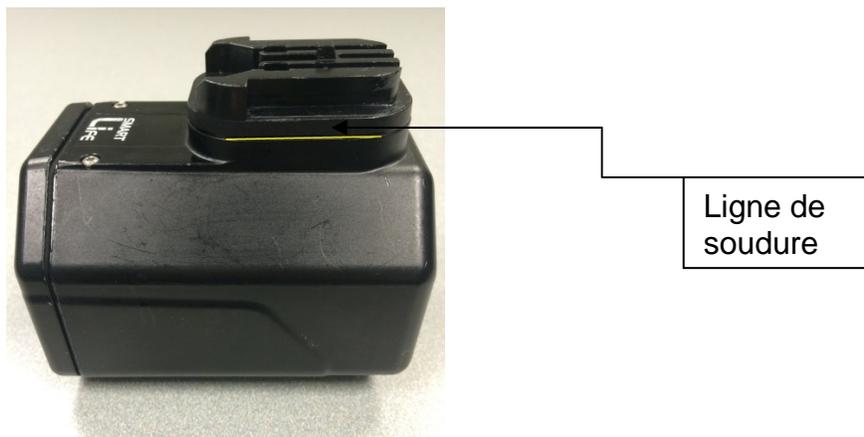
Les photos de la page 3 précisent la localisation de la soudure, de la référence et du numéro de lot du produit. Sur la page 4, les photos montrent la différence entre une soudure détériorée/fissurée et une soudure non détériorée/non fissurée.

Photo 1 : sur cette photo, la ligne de soudure est représentée par une *ligne jaune*. Elle continue autour de l'extérieur de la plus petite partie du boîtier. La *ligne jaune* n'existe pas sur le produit. Elle a été ajoutée sur la photo pour indiquer la localisation de la soudure.

<p>Photo 2 : La référence Produit apparaît en blanc sur la face extérieure du couvercle. Le <i>carré jaune</i> n'est pas visible sur le produit. Il a été ajouté sur la photo pour indiquer la localisation de la référence.</p>		<p>Photo 3 : Le numéro de lot Produit est gravé sur la face intérieure du couvercle. Le <i>carré jaune</i> n'est pas visible sur le produit. Il a été ajouté sur la photo pour indiquer la localisation du numéro de lot.</p>

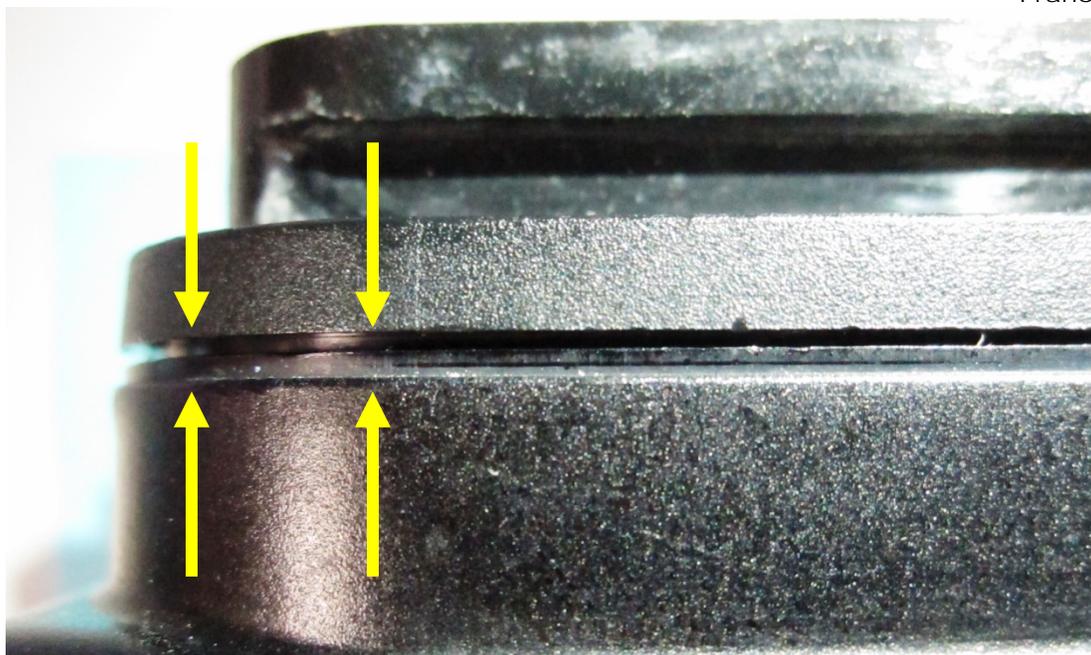
Les boîtiers aseptiques SmartLife® sont rappelés, car les tests prévus n'ont pas été effectués et les produits peuvent présenter une soudure potentiellement insuffisante, pouvant conduire à la séparation de la partie supérieure et de la partie inférieure du boîtier. Les tests périodiques visant à contrôler l'homogénéité de la soudure reliant les deux parties des boîtiers n'ont pas été effectués au cours de la fabrication. Par conséquent, il est possible que des variations de la qualité de la soudure n'aient pas été détectées et que cette dernière soit moins fonctionnelle que prévu.

Photo 4 : La ligne de soudure sur cette photo présente des signes de détérioration et de fissures, détectables à l'œil nu. Pendant l'inspection, recherchez des fissures ou une séparation de la ligne de soudure continue. Si vous remarquez des dommages, le boîtier de batterie ne doit plus être utilisé.

Veillez rappeler à tous les membres du personnel concernés l'importance de réaliser cette inspection avant chaque utilisation. Des signes de fissures dans la zone soudée indiquent un risque de séparation. Arrêtez immédiatement d'utiliser tout boîtier aseptique SmartLife® dont la soudure présente des fissures.

Tous les boîtiers aseptiques SmartLife® (réf. 7126-120-000 et 7222-120-000) distribués avant le 3 mai 2014 seront remplacés. L'utilisation ininterrompue de ces équipements est requise dans de nombreux établissements. Pendant la fabrication et la distribution des produits de remplacement, vous pouvez continuer à utiliser vos boîtiers aseptiques SmartLife® si la soudure ne présente aucun signe de fissure. Le/les produits de remplacement seront fournis dès que possible à votre établissement.

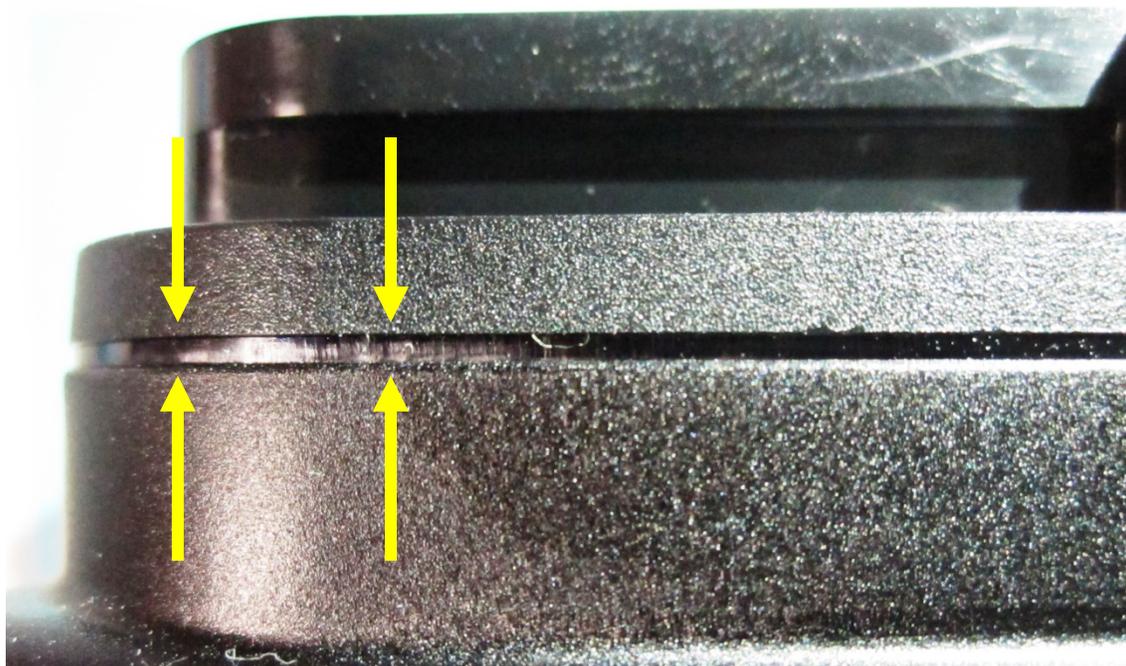
Photo 5 : Cette photo montre la ligne de soudure intacte, ne présentant ni détérioration ni fissures.
