URGENT
FIELD SAFETY NOTICE
Note de sécurité

Produit concerné :
Générateur de dialyse B Braun Dialog⁺ SW 9.xx double pompe
(Y compris générateur avec option HDF online)
dans lesquels les blocs d'ajustement des niveaux ont été changés
R-2014-002

Gradignant , le 20 novembre 2014

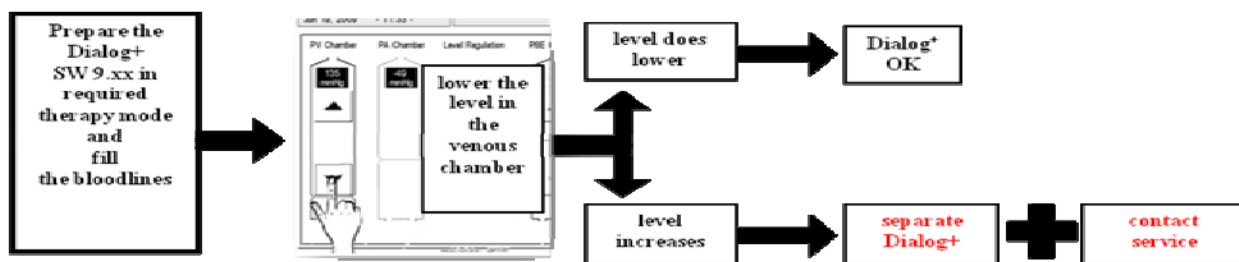
1. Préparer le générateur Dialog+ selon le mode de thérapie choisi et remplir les lignes à sang. La chambre veineuse doit être à moitié remplie.
2. Baisser le niveau dans la chambre veineuse en activant la fonction (icône sur l'écran)
3. Observer le niveau dans la chambre veineuse
 - a. Si le niveau baisse, le générateur Dialog+ fonctionne correctement
 - b. Si le niveau augmente, le générateur Dialog+ ne fonctionne pas correctement. Isolez le générateur et contactez votre service technique
