**SUIVI de l' URGENT FIELD SAFETY NOTICE: RA2013-033  
Mise à jour et Formulaire de réponse client à compléter**

**Description :** PLAQUES OASYS MIDLINE  
**Références produit :** 48551044 à 48551048

**En mai 2013, vous avez été informé(e) du rappel des plaques OASYS® Midline. L'objectif de la présente lettre est de vous informer de la remise sur le marché des plaques OASYS® Midline et des mises à jour apportées à la technique chirurgicale OASYS® dans le but de réduire les risques pour les patients.**

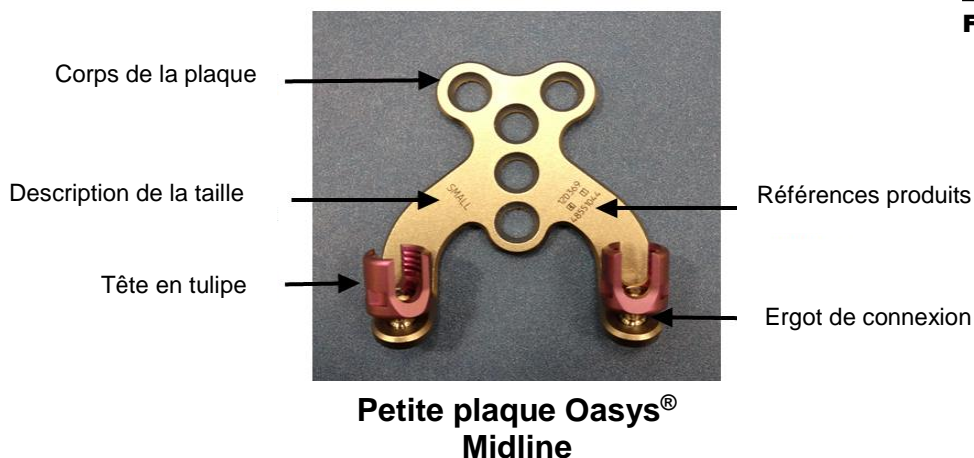
**Petite plaque Oasys®  
Midline**

Avant le rappel des produits, Stryker Spine avait reçu huit signalements de fracture de l'ergot de connexion, qui relie la tête en tulipe au corps de la plaque. Toutes ces fractures sont survenues en post-opératoire et ont nécessité une chirurgie de révision. Par ailleurs, le nombre des réclamations dépassait les prévisions établies lors de l'évaluation des risques menée avant la mise sur le marché. La combinaison de ces deux facteurs nous a conduits à interrompre la distribution des plaques occipitales OASYS® Midline et à rechercher l'origine des fractures de l'ergot de connexion. Pour minimiser tous les risques potentiels pour les patients pendant les investigations, Stryker Spine a procédé au retrait volontaire de ces dispositifs du marché.

Les investigations de Stryker Spine n'ont mis en évidence aucune non-conformité au niveau de la conception ou de la fabrication des plaques. Les facteurs suivants ont été identifiés comme étant à l'origine du défaut :

- Manque de fusion (arthrodèse), dépassant ainsi l'indication du dispositif, à savoir une stabilisation temporaire. Cela est lié à la pathologie du patient.
- Mauvaise construction biomécanique entraînant ainsi une charge déséquilibrée et/ou supplémentaire sur le dispositif. Cela est lié à la connaissance des capacités globales du système et de son utilisation en fonction du rapport bénéfices/risques, notamment en présence d'une tumeur ou d'un traumatisme.
- Sélection et adéquation des patients lorsque des interventions réalisées dans le passé compromettent l'efficacité de la chirurgie de révision ou l'état de santé général du patient, notamment la consommation de nicotine.
- Manque de visibilité et mauvaise compréhension de la part des chirurgiens des capacités du système OASYS® dans le traitement de pathologies rachidiennes complexes.

- a) La technique chirurgicale a été mise à jour de façon à apporter des clarifications et des informations sur l'implantation des plaques OASYS® Midline.
- b) Une monographie technique/étude biomécanique a été publiée pour justifier la conception.
