**URGENT – Notice corrective de matériel médical**

**Câbles de synchronisation M1783A et M5526A Philips  
Interférences électriques susceptibles de présenter un risque pour les patients**

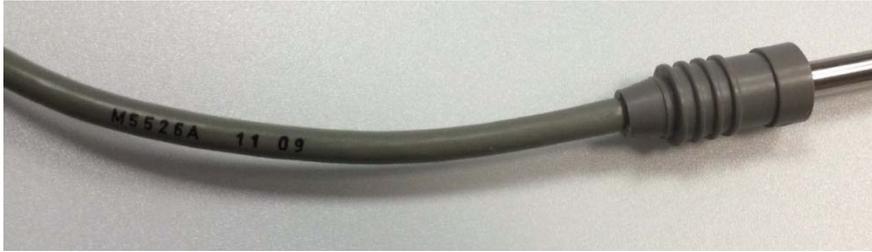
<p><b>Identification des Systèmes concernés</b></p>	<p>Les câbles de synchronisation M1783A et M5526A Philips indiqués ci-dessus sont concernés par ce problème.</p> <p>Le numéro de modèle est imprimé sur la partie extérieure du câble, près de l'extrémité de la prise jack téléphonique 6,35 mm, comme illustré ci-dessous :</p>

<p><b>Actions à mettre en œuvre par les utilisateurs du système concerné</b></p>	<p>En attendant de recevoir un câble de synchronisation de remplacement, vous pouvez continuer à utiliser les câbles de synchronisation concernés, à condition qu'ils ne soient utilisés <u>que</u> pour relier le jack de sortie ECG situé sur le moniteur/défibrillateur au port d'entrée ECG situé sur le moniteur de chevet. Les problèmes décrits dans cette notification n'affectent pas ce mode d'utilisation des câbles de synchronisation.</p> <p>Les câbles de synchronisation concernés ne doivent pas être utilisés pour relier le jack de sortie ECG d'un moniteur de chevet au port d'entrée ECG d'un moniteur/défibrillateur.</p>

<p><b>Actions correctives menées par Philips Healthcare</b></p>	<p>Philips remplacera gratuitement les câbles de synchronisation concernés par de nouveaux câbles de synchronisation. Philips Healthcare contactera les clients possédant un ou plusieurs câbles concernés afin de planifier leur remplacement.</p>
<p><b>Informations Complémentaires et Assistance Technique</b></p>	<p>Pour toute information complémentaire ou demande d'assistance concernant ce problème, veuillez contacter votre représentant Philips : Pôle d'Assistance Clients au 0810.835.624. ou votre prestataire habituel si votre établissement est situé hors de la métropole.</p>
