Notification importante de sécurité

Cathéters Medtronic MiniMed Silhouette™ et Sure-T™ *
Recommandations concernant la désolidarisation potentielle de la tubulure

Novembre 2014

Référence Medtronic : FA631

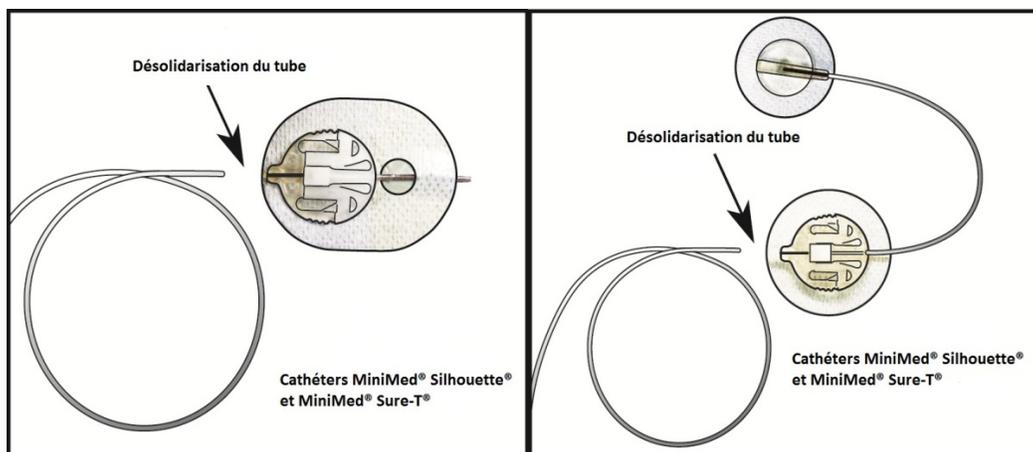
Dans le cadre de notre processus de surveillance de la qualité des produits, nous avons identifié une augmentation des déclarations de désolidarisation de la tubulure à l'emplacement de la connexion / déconnexion sur les cathéters MiniMed™ Silhouette™ et MiniMed™ Sure-T™ (Cf images ci-dessous).

Exemple de désolidarisation du tube

Bien que le nombre de ces déclarations reste faible, nous vous informons de ce risque potentiel car la santé de vos patients ainsi que votre expérience sur nos produits sont avant tout notre priorité. Si la désolidarisation de la tubulure se produit, l'administration sous-cutanée d'insuline est interrompue et la pompe ne sonnera pas pour avertir votre patient.

1. Lors du changement de cathéter, vos patients doivent suivre de près les instructions d'utilisation incluses dans la boîte du produit. Vérifier la tubulure côté insertion du cathéter comme indiqué sur les schémas ci-dessus pour s'assurer qu'elle n'est pas désolidarisée.
2. Les patients ne doivent pas utiliser le cathéter de perfusion si l'emballage a été ouvert, endommagé, ou s'ils voient que la tubulure s'est désolidarisée du point de connexion/déconnexion du cathéter.
3. Si la pompe à insuline est tombée par terre, les patients doivent vérifier soigneusement la tubulure du cathéter pour vérifier qu'elle n'est pas endommagée.
4. Si vos patients présentent un taux de glycémie élevé, ils doivent vérifier les connexions à la tubulure et le site de perfusion pour s'assurer que la tubulure est sécurisée.

1. Ils ne doivent pas essayer de remettre en place la tubulure. Ils doivent changer le cathéter immédiatement.
2. Ils doivent traiter la glycémie selon les recommandations que vous leur avez fournies.
3. Ils doivent appeler le service d'assistance téléphonique de leur prestataire pour signaler le problème. Il leur donnera les instructions pour nous retourner le cathéter concerné.
