URGENT – ACTION CORRECTIVE DE SECURITE

Référence GE Healthcare: FMI 60876

11 février 2015

Objet: Connexion MRU : tous les systèmes IRM GE Healthcare possédant des aimants supraconducteurs.

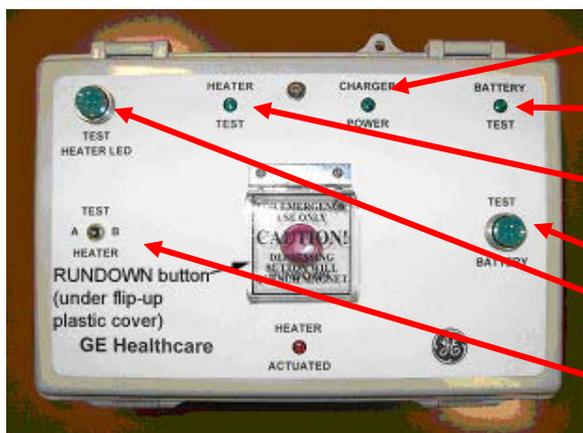
Illustration de la MRU et de ses fonctions

Sur certains sites, il est possible que la MRU ne soit pas connectée à l'aimant. Si la MRU est déconnectée, celle-ci ne fonctionnera pas comme prévu et le quench de l'aimant ne se produira pas lors de l'activation du bouton de décharge. En cas d'urgence, une MRU déconnectée pourrait retarder le retrait d'un objet ferreux de l'aimant, ce qui peut entraîner des blessures mettant la vie en danger. **La MRU doit être connectée à l'aimant à tout moment.**

1. Vérifiez que le voyant vert CHARGER POWER est allumé.
2. Actionnez le bouton TEST BATTERY et maintenez-le enfoncé pendant 15 secondes. Le voyant vert BATTERY TEST doit s'allumer et rester ainsi pendant que le bouton TEST BATTERY est actionné.
3. Placez l'interrupteur à bascule TEST HEATER sur la position A. Le voyant vert HEATER TEST doit s'allumer. Si le voyant ne s'allume pas, appuyez sur le bouton LED TEST HEATER pour vérifier que la LED fonctionne.
4. Placez l'interrupteur à bascule TEST HEATER sur la position B. Le voyant vert HEATER TEST doit s'allumer. Si le voyant ne s'allume pas, appuyez sur le bouton LED TEST HEATER pour vérifier que la LED fonctionne.

Si le test de la MRU ne se passe pas comme décrit dans chacune des 4 étapes ci-dessus, GE Healthcare vous recommande fortement de cesser d'utiliser le système et d'appeler immédiatement votre représentant local.

GE Healthcare inspectera tous les systèmes concernés et s'assurera que la MRU est correctement connectée à l'aimant. Cette inspection sera réalisée gratuitement. Un représentant du service après-vente GE Healthcare vous contactera afin de convenir d'un rendez-vous pour cette inspection et/ou correction, si nécessaire.
