Entité Healthcare Diagnostics
Téléphone +33 1 85 57 09 89
Fax +33 1 85 57 00 12
Réf. FSCA CSW 15-01 / UFSN 11219636,
Rev. A

LETTRE DE SECURITE
FSCA CSW 15-01 / UFSN 11219636, Rev. A
Information sur différents dysfonctionnements logiciels
Sur le système ADVIA Centaur® XPT

Système	Référence SMN (Siemens Material Number)
ADVIA Centaur XPT	10711433

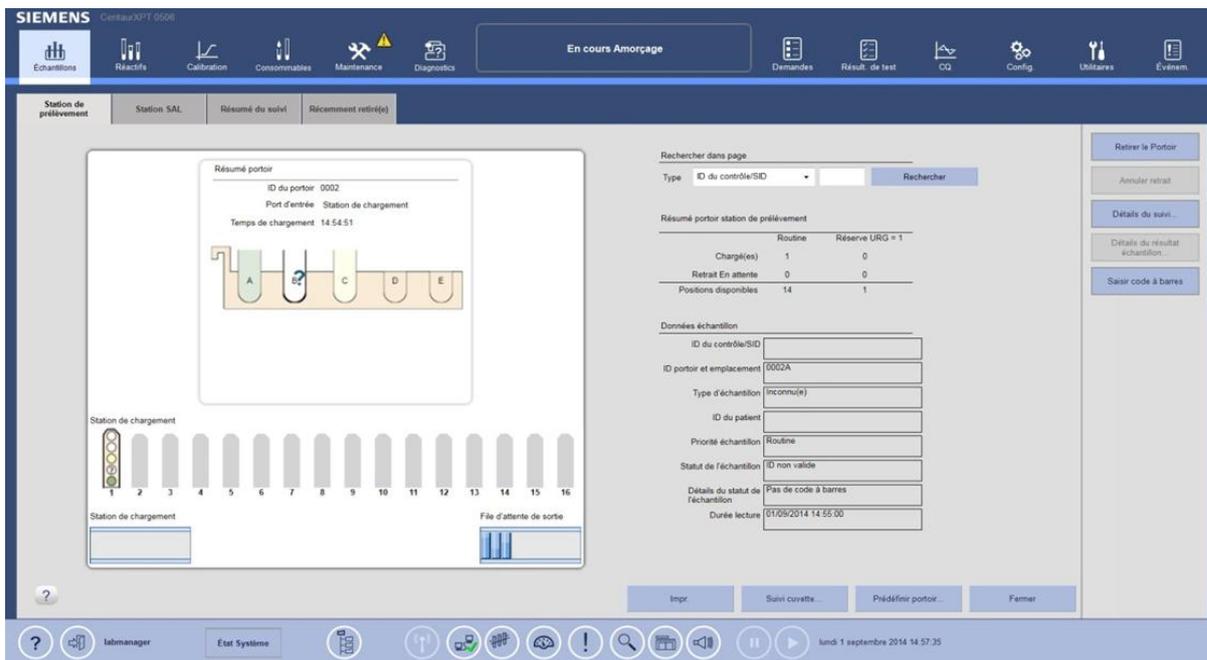
Figure 1. Station de prélèvement

15. Les tubes échantillons pour lesquels le système ADVIA Centaur XPT ne détecte pas de code à barres ne sont pas correctement identifiés pour inviter l'utilisateur à agir. Le comportement attendu est que l'icône échantillon dans la barre de commande de l'espace de travail clignote en jaune et qu'un événement soit associé dans le journal des événements.

15. Le système ADVIA Centaur XPT n'avertit pas l'utilisateur si un échantillon sans code à barres est détecté. Pour s'assurer qu'il n'y a pas de délais dans le traitement des échantillons, veuillez exécuter les actions suivantes :

Quand l'appareil est en marche, vérifier l'écran Echantillons > Station de prélèvement périodiquement pour s'assurer que tous les codes à barres ont été lus pour l'ensemble des tubes identifiés. Un tube détecté sans code à barres sera identifié avec un "?" à la place d'être coloré. Voir Figure 1.

Pour charger un échantillon sans code à barres, exécuter les actions suivantes :

1. A partir de l'écran de la station de prélèvement, sélectionner le portoir. Le résumé du portoir sera alors affiché à l'écran.
2. Sélectionner la position du tube en question à partir du résumé du portoir affiché.

3. A partir du menu sur la droite de l'écran, sélectionner **Saisir Code à Barres**.

4. Entrer l'identification de l'échantillon et sélectionner **Sauvegarder**.

Remarque : Une fois que le portoir sort de la station de prélèvement, il n'y a plus d'indication de tube sans code à barres à bord du système. Le système indique correctement un échantillon pour lequel un code à barres est détecté, mais ne peut être lu en raison d'une mauvaise qualité.

Un correctif est apporté avec la Version 1.0.2 du logiciel ADVIA Centaur XPT.
