Entité Healthcare Diagnostics  
Téléphone +33 1 85 57 09 89  
Fax +33 1 85 57 00 12  
Réf. FSCA CI 15-01 & CI 15-02 / UFSN  
11219959, Rev. A

**LETTRE DE SECURITE**  
**FSCA CI 15-01 & CI 15-02 / UFSN 11219959, Rev. A**  
**Câbles du capot du compartiment fluide des réactifs et vanne anti-retour**  
**Sur les systèmes ADVIA Centaur® XPT**

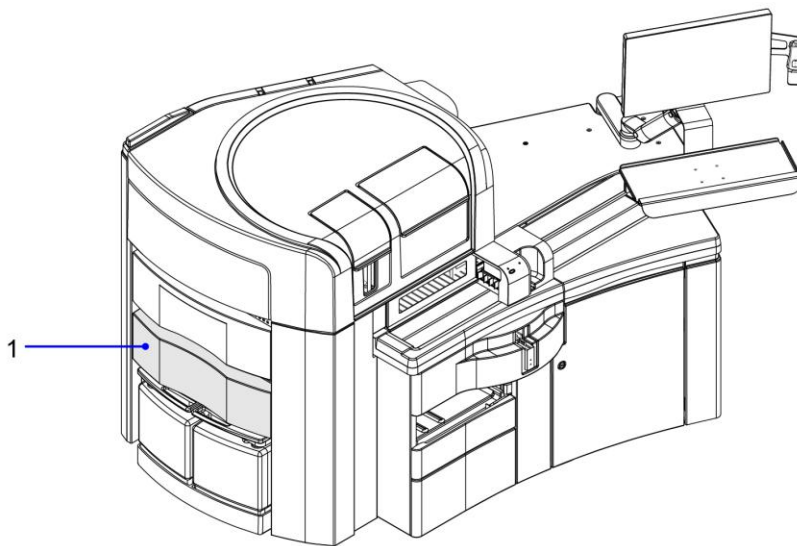
Figure 1. Compartiment des réactifs

- Il existe une probabilité pour que la carte « Lower LED GIOB Node » (le circuit électronique qui contrôle l'état des indicateurs du compartiment des réactifs sur les systèmes ADVIA Centaur XPT) soit endommagée si le câble de connexion au circuit électronique est coincé entre le châssis de l'instrument et le capot du module fluide N°2 du compartiment des réactifs.

1. Capot du module fluïdique N°2

- Soyez vigilants et attentifs à la position et à la disposition du câble lors de la mise en place et de l'enlèvement du capot du module fluïdique N°2 du compartiment des réactifs. Ne remettez pas la vis moletée gauche lors de l'installation du capot du module fluïdique N°2 pour éviter d'endommager le câble. Référez vous aux Figures 1 et 2.

- Notre ingénieur d'assistance technique examinera votre système ADVIA Centaur XPT pour s'assurer que les câbles n'ont pas été endommagés et vérifier la ligne d'eau de la pompe base.
- Un nouveau capot du module fluidique N°2 qui empêche les câbles d'être pincés sera installé par un ingénieur d'assistance technique Siemens dès que possible.
- Une vanne anti-retour qui améliore la récupération du système hydraulique en cas de panne lors des procédures de nettoyage du système sera installée par un ingénieur d'assistance technique Siemens.

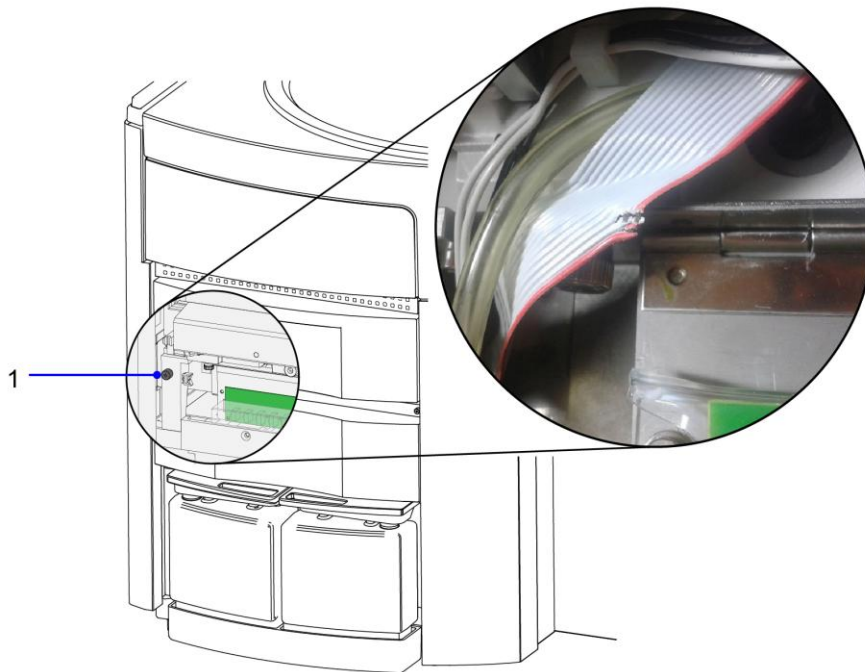
**Figure 2.** Vis moletée du capot du module fluidique N°2

1. Vis moletée et câble pincé
