Avis de Sécurité Respirateur Puritan Bennett™ 980

La Défense, le 18 février 2015

Réf. : Réinitialisation temporaire de l'interface utilisateur graphique (IUG)

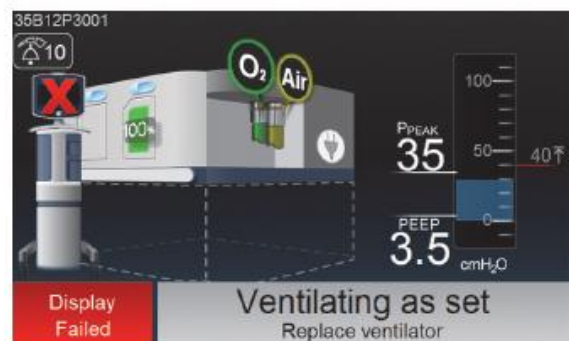
La réinitialisation temporaire de l'IUG du Respirateur Puritan Bennett 980 survient pour maintenir la fonctionnalité de l'écran de l'IUG dans sa totalité. Lors d'une réinitialisation de l'IUG, l'écran principal devient noir, les alarmes sonores et visuelles de haute priorité sont activées, et l'écran d'état secondaire fournit à l'opérateur les données essentielles d'état du respirateur tout en affichant les messages suivants : « Display Failed » (Échec de l'affichage), « Ventilating as set » (Ventilation conforme à la configuration), et « Replace the ventilator » (Remplacer le respirateur) (voir les illustrations ci-dessous). Le respirateur continue de fournir une assistance respiratoire totale durant la réinitialisation temporaire de l'IUG. Après ce cycle de réinitialisation d'environ 30 secondes, l'affichage de l'IUG s'actualise, les alarmes s'arrêtent, et le respirateur continue d'être pleinement opérationnel.

- Surveillez l'écran d'état, et confirmez les cycles de l'indicateur de pression des voies respiratoires du patient.
- Lorsque l'écran principal de l'IUG s'actualise, confirmez les paramètres du ventilateur et les informations relatives à l'état du patient.
- Si l'écran de l'IUG est noir à cause d'une défaillance du système du respirateur, le problème ne pourra pas être solutionné et le respirateur devra être remplacé.
