AVIS DE SECURITE SUR LE TERRAIN

Objet : Anomalie du logiciel de console d'opération

Identifiant MHI : AS15-30020

Détails sur le produit concerné : Système d'accélérateur linéaire VEROTM /MHI-TM2000 pour la radiothérapie assistée par l'image
Version du logiciel : 3.5.0 et 3.5.1

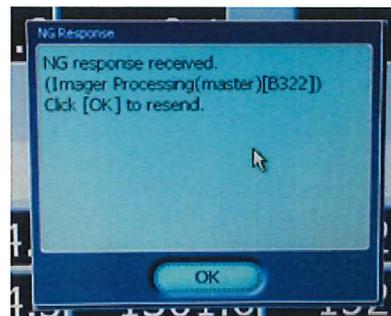
- La console d'opération VeroTM/MHI-TM2000 (« la console d'opération ») est conçue pour envoyer des données sur les conditions d'imagerie au système de positionnement du patient (« ExacTrac Vero ») lors du début de chaque traitement de champ.
- Si ExacTrac Vero ne parvient pas pour une raison ou une autre à recevoir les informations, la console d'opération 1) arrête le traitement de champ et 2) affiche un message d'avertissement tel que montré à droite dans le cadre d'une nouvelle tentative d'envoi des données.

- Si le problème ne parvient pas à être résolu après la nouvelle tentative, la console d'opération 3) doit éviter l'administration de radiothérapie.
- Cependant, à cause d'un dysfonctionnement du logiciel, la console d'opération permet à l'opérateur d'administrer de la radiothérapie au patient dans ce cas bien que 1) et 2) ci-dessus soient correctement exécutés.
- De plus, la console d'opération ne peut pas sauvegarder les enregistrements du traitement (de l'administration de la radiothérapie autorisée) parce que le traitement de champ a été arrêté tel que décrit en 1) ci-dessus à cause de paramètres incomplets d'imagerie.

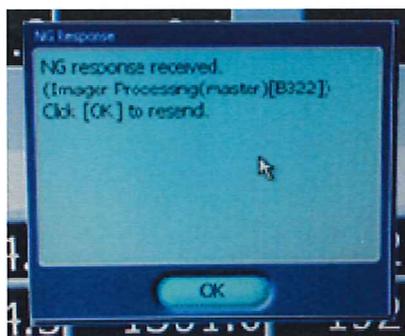
- 1. Ne PAS administrer de radiothérapie** au cas où le message d'avertissement ci-dessous apparaît pendant le traitement.

Cliquer sur [OK] dans la fenêtre qui apparaît pour réessayer.

Si le message d'avertissement apparaît à nouveau, quitter le traitement du champ et recommencer depuis le début.

En pareil cas, s'assurer de prendre note de l'enregistrement de la dose administrée et sortir du traitement du champ. Puis, entrer manuellement l'enregistrement de la dose administrée dans le système R&V.
