HORIBA ABX SAS

Nos Réf. FSN_2016_01-07

URGENT: FIELD SAFETY NOTICE
ABX PENTRA 400 (version 5.0.8 ou inférieure)
PENTRA C400 (version 1.1.2 ou inférieure)

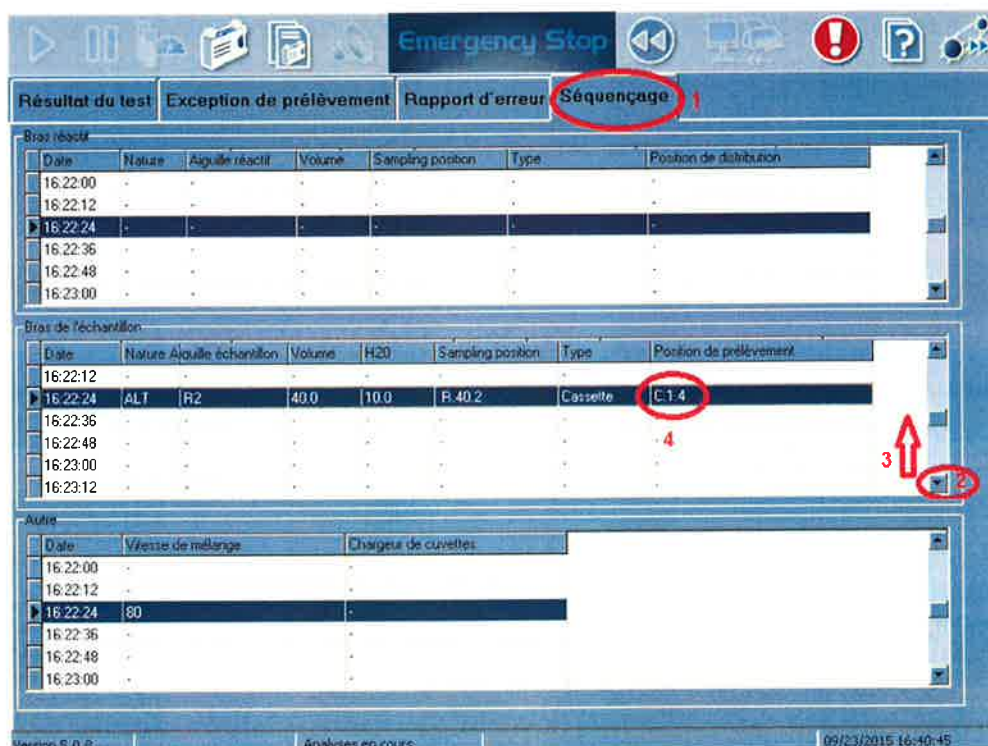
Lorsque l'appareil passe en statut « Emergency Stop », aller dans le menu "déroulement des opérations" puis dans le sous-menu "Séquençage" (1):

Parcourez la liste déroulante (2) vers le bas jusqu'au dernier **R2** distribué (3).
