**URGENT – Notification de sécurité produit**  
**Centre d'information Philips IntelliVue (PIIC) iX**

**Les dérivations ECG reconstruites visualisées ou imprimées sur le Centre d'information iX peuvent représenter de manière erronée la courbe ECG sur des dérivations spécifiques.**

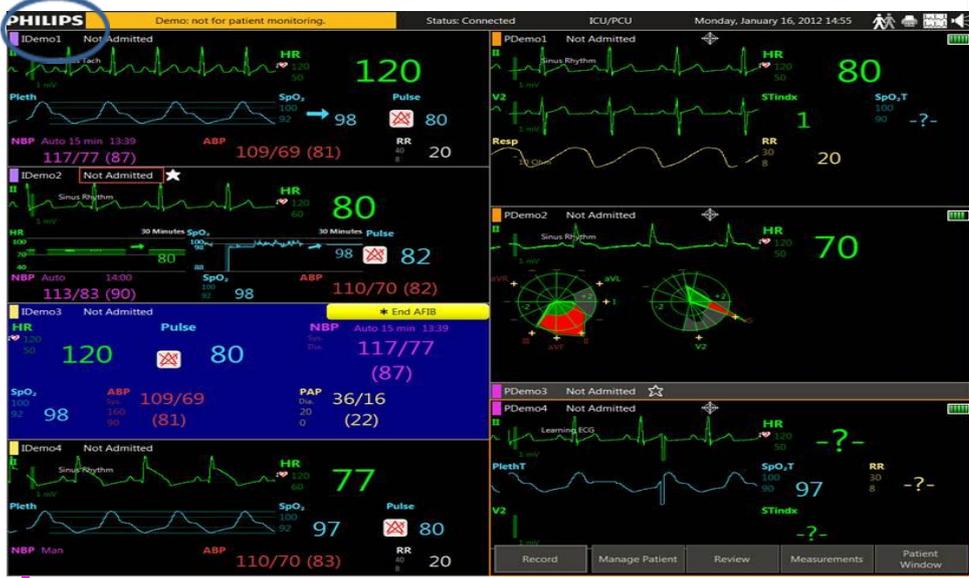
<p><b>Identification des systèmes concernés</b></p>	<p>PIIC iX, version A.0X ou B.0X – Pour identifier les produits concernés, cliquez sur le filigrane Philips apparaissant sur l’écran de surveillance du PIIC iX. La page relative à l’assistance technique s’affiche. Elle vous permet d’identifier la version logicielle du produit.</p>
