## ACTION CORRECTIVE URGENTE

### Système automatisé de laboratoire enGen™ configuré avec le module reboucheur Thermo Scientific

Réf. AB/CL2016-074

Issy, le 25 Mars 2016

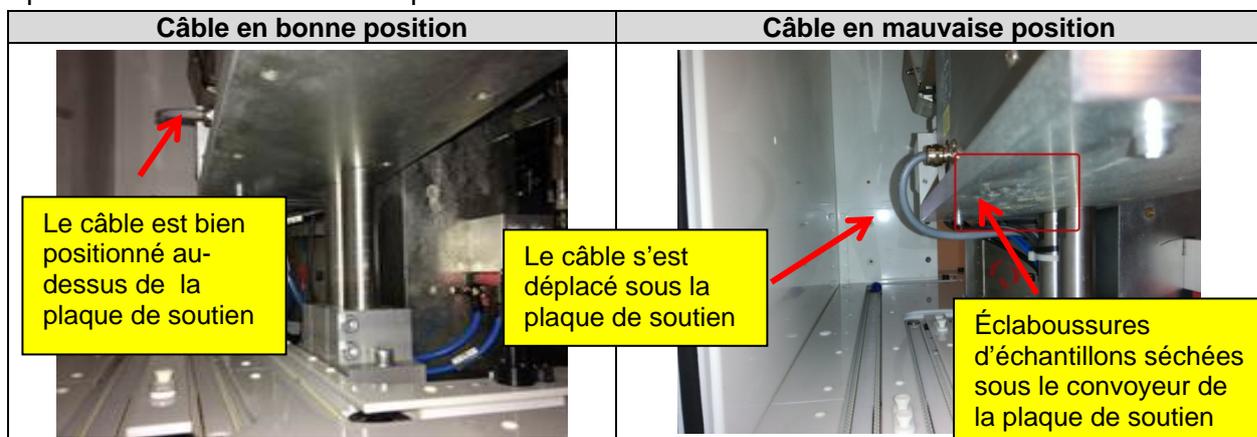
Le câble d'alimentation de la réserve de bouchons du module de rebouchage peut se desserrer et se déplacer sous la plaque de soutien. Si cela se produit, les tubes d'échantillons non rebouchés peuvent heurter le câble, et des éclaboussures d'échantillon liquide (p. ex., le sérum) peuvent être projetées dans un autre tube ou sous le convoyeur de la plaque de soutien.

Si des éclaboussures sont projetées d'un tube d'échantillon ou que des traces d'échantillon liquide séché sous le convoyeur de la plaque de soutien tombent dans des tubes d'échantillons non rebouchés, il pourrait y avoir une contamination croisée des échantillons, susceptible d'induire des résultats patients incorrects. La présence de sérum séché sous le convoyeur de la plaque de soutien a été observée en interne par Ortho et par un seul de ses clients. À ce jour, Ortho n'a reçu aucun rapport faisant état d'un préjudice subi par un patient en raison de cette anomalie.

- Contacter notre Hot-Line Ortho si vous voyez que le câble électrique s'est déplacé ou que des traces d'échantillon liquide séché sont visibles sous la plaque de soutien.
- Respecter l'avertissement figurant dans la documentation de l'utilisateur de votre TCAutomation qui vous indique de ne pas trop remplir les tubes d'échantillon.
- Nettoyer les traces d'échantillon séché sous la plaque de soutien en suivant les instructions figurant dans la documentation de l'utilisateur.
- Afficher cet avis à côté de votre système ou avec la documentation de l'utilisateur.
- Compléter et nous retourner le formulaire «Accusé de réception » en page 3 de ce courrier, avant le 8 avril 2016.

Suite à votre signalement, si vous observez cette anomalie, notre Ingénieur Support Clients interviendra pour fixer le câble au-dessus de la plaque de soutien
