Entité Healthcare Diagnostics
Téléphone +33 1 85 57 09 89
Fax +33 1 85 57 00 12
Réf. FSCA VC 16-01A / UFSN VC-16-01A.B.OUS

LETTRE DE SECURITE
FSCA VC 16-01A / UFSN VC-16-01A.B.OUS
Cartouche de réactif Flex® Azote uréique (BUN), Référence K1021 (SMN 10445159)
pour les systèmes Dimension Vista®

Ecarts de précision de puits à puits
Mise à jour des informations

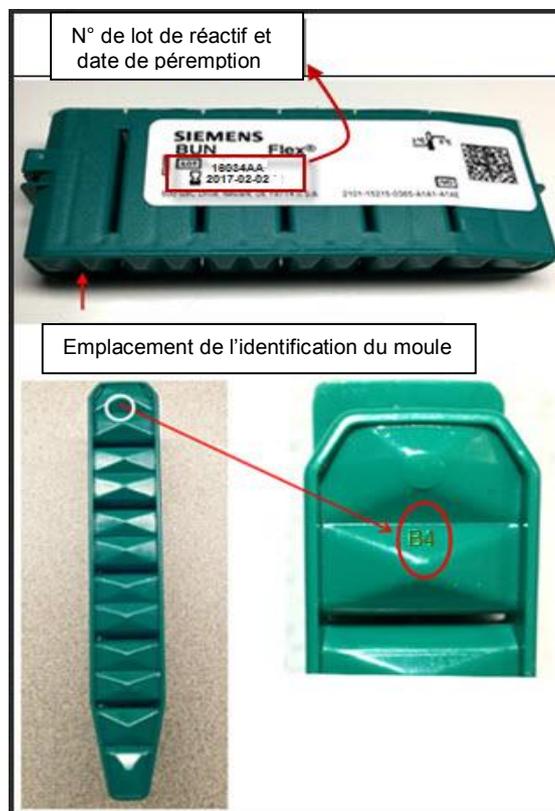
Figure 1 Identification du moule:

Les premières investigations de Siemens avaient déterminé que le moule B4 était affecté. Dans un souci permanent de collaborer avec nos clients pour assurer l'intégrité des résultats de BUN pendant que des investigations internes complémentaires sont menées, nous vous demandons de suivre les actions ci-dessous. Ces actions vous aideront à détecter les puits de réactif affectés. **Les actions 1, 2 et 3 combinées sont vivement recommandées afin de minimiser l'usage de puits de réactif affectés.**

- Chaque Flex de réactif Vista BUN possède un numéro d'identification de moule sur le dessous.
- Veuillez inspecter le dessous de chaque Flex de réactif Vista BUN des lots listés dans le tableau 1.
- Identifiez le numéro de moule comme montré en Figure 1.
- Siemens recommande de sortir les Flex de réactif Vista BUN impactés de leur emballage individuel au fur et à mesure, plutôt que tous en même temps
- Veuillez détruire les cartouches Flex Vista BUN portant le numéro de moule B4. Les cartouches de réactif Flex Vista BUN dont le numéro de moule n'est pas B4 peuvent être utilisées. Les cartouches de réactif non affectées restantes peuvent ensuite être chargées sur l'instrument pour utilisation. Toutefois, il est vivement recommandé de mettre en œuvre les actions 2 et 3.

Action 1 : Inspectez le dessous des Flex Vista BUN (Figure 1) et détruisez les Flex portant le numéro B4

Nous vous demandons de détruire toutes les cartouches de réactif Flex portant le numéro de moule B4 (comme indiqué Figure 1).
