NOTE IMPORTANTE DE SÉCURITÉ SUR SITE

MODIFICATION DE L'ENSEMBLE DES ROUES MOTRICES DE LA BASE DU STATIF POUR LES ACCÉLÉRATEURS LINÉAIRES DE LA GAMME PRECISE

Numéro de référence (demande de modification sur site, FCO) : 200-01-103-081

Numéro d'action corrective sur site (FCA) (le cas échéant) : EOS110570

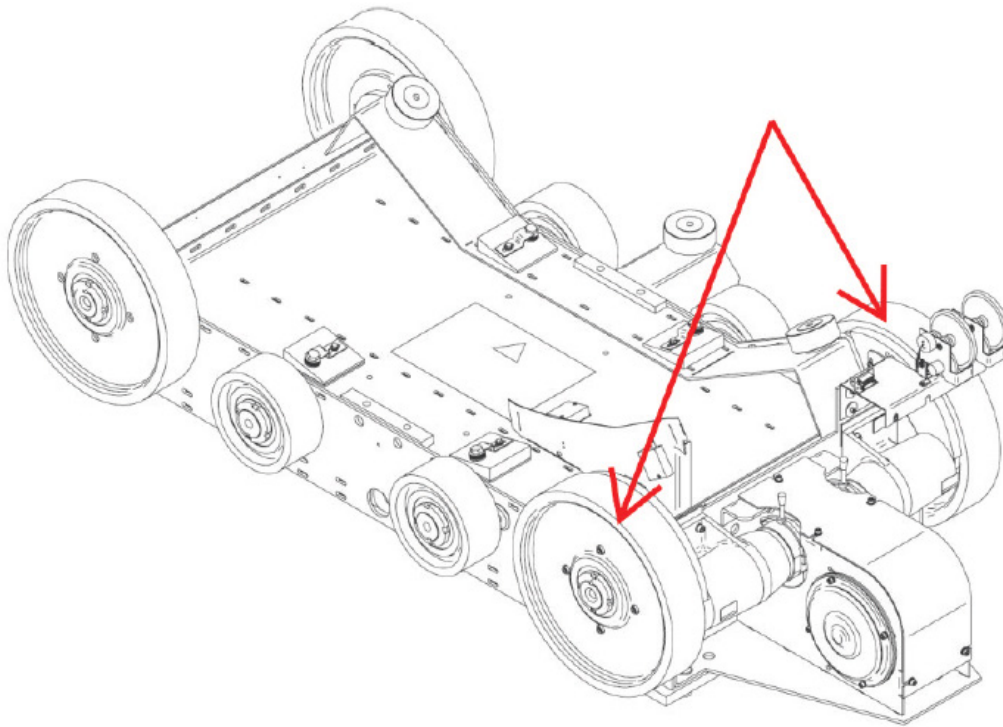
Produits concernés :	Machines non équipées de XVI dont la référence est comprise entre 105345 et 151764 (compris).
Description :	Un desserrage des boulons des roues de la base du statif à l'origine d'un dysfonctionnement a été constaté sur un nombre limité d'accélérateurs numériques. La pièce de raccordement située entre l'engrenage d'entraînement et la roue motrice de la base du statif s'est desserrée sur un nombre limité d'accélérateurs numériques. Ceci a causé une rupture par fatigue des boulons de fixation.
Impact clinique :	Aucune erreur de traitement clinique ne peut être occasionnée par ce problème, l'encodeur de positionnement du statif étant séparé du système. Si les boulons de l'ensemble des roues motrices se rompent lors du déplacement du statif à l'occasion du traitement d'un patient en position de table 0° et à la hauteur de l'isocentre, il n'existe aucun risque de collision avec le patient. Si les boulons de l'ensemble des roues motrices se rompent lors du déplacement du statif à l'occasion du traitement d'un patient en position de table différente de 0° ou à une hauteur différente de celle de l'isocentre, il existe un faible risque de collision avec le patient.

Figure : Emplacement des roues motrices et des boulons.

Solution :	Une procédure d'inspection et un kit de modification sont disponibles et doivent être appliqués dans les plus brefs délais. Reportez-vous à la modification de la note importante de sécurité sur site 200-02-103-081. Votre représentant Elekta local vous contactera afin de procéder à cette inspection/modification.
Référence technique :	MH/EOS110570
Contact :	Pour toute question concernant cette note, contactez votre représentant local Elekta.
