**NOTE TECHNIQUE DE SECURITE**

**ACTION CORRECTIVE ET PREVENTIVE CONCERNANT LES CYLINDRES DE POSITIONNEMENT DES TABLES D'OPERATION SCHAERER AXIS 400-800**

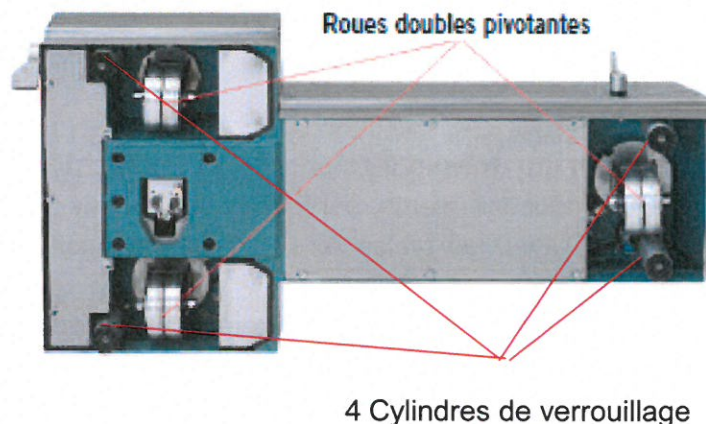
De par cette note technique, nous vous informons d'un problème potentiel concernant les cylindres de positionnement et de verrouillage des tables d'opération Schaerer Axis 400-800. Chaque table Schaerer Axis dispose de 4 cylindres de positionnement et de verrouillage qui sont situés à la base de la table et qui permettent d'assurer la stabilité de celle-ci lors des interventions chirurgicales.

Dans le cadre de notre programme de surveillance après-vente, 5 tables ayant subi une fuite d'huile, dans un délai de 4 à 6 mois après la mise en service, ont été rapportées à Schaerer Medical, ce qui a été considéré comme non-acceptable. Suite aux recherches effectuées, un joint d'étanchéité "O-ring" a été identifié comme étant la source de la fuite d'huile. En résultat, ce joint d'étanchéité "O-ring" ne répond pas aux spécifications requises par Schaerer Medical.

Les numéros de série vous seront communiqués séparément. Afin de maintenir les tables Axis 400-800 opérationnelles, un ingénieur de service certifié prendra contact avec le client pour effectuer le remplacement des 4 cylindres de positionnement et de verrouillage sur chaque table pouvant être potentiellement affectée par le problème.
