Information urgente de sécurité

Chargeur Medtronic modèle 37751 inclus dans les systèmes de chargement modèle 37754 et 97754

Octobre 2016

Référence Medtronic : FA735

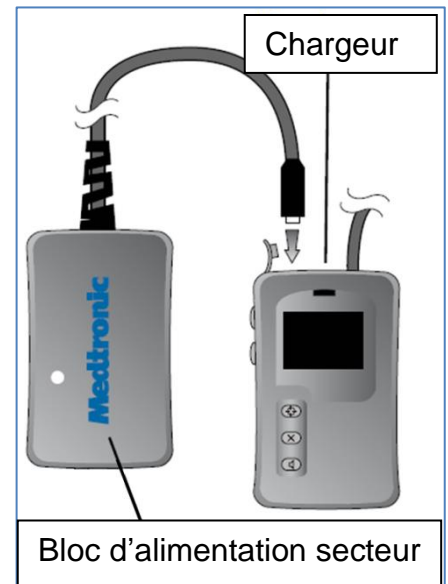
Figure 1

1. Pour éviter cet état d'absence de réponse du chargeur, celui-ci doit être branché au bloc d'alimentation secteur avant de commencer une session de recharge du neurostimulateur, en alignant les triangles blancs, et le chargeur doit rester connecté au bloc d'alimentation secteur jusqu'à ce que la session de recharge soit terminée (voir Figure 1). Remarque : Le bloc d'alimentation secteur n'a pas besoin d'être branché à une prise électrique si le chargeur est lui-même déjà chargé.

- Pour éviter que le problème survienne, Medtronic recommande à tous les patients concernés de suivre la méthode de recharge expliquée ci-dessus. Garder le chargeur branché au bloc d'alimentation secteur pendant la recharge évitera la survenue de cette anomalie.
- Si vous êtes contacté par un patient dont le chargeur présente une anomalie avec absence de réponse, vous pouvez assister le patient en réinitialisant son chargeur, en suivant les instructions de réinitialisation jointes à ce courrier.
- Medtronic travaille sur la résolution permanente de ce problème. Jusqu'à ce qu'elle soit mise en place, Medtronic vous recommande de parler de ce problème, et des manières de le prévenir et de le résoudre, à tout nouveau patient implanté avec un neurostimulateur rechargeable, et de lui fournir une copie de la notification aux patients.
