URGENT – Notification de sécurité produit Notice corrective de matériel médical

**Brilliance iCT / Brilliance iCT SP / Brilliance Big Bore / Brilliance 64 / Brilliance 40 /
Brilliance 16 / Brilliance 6 / Brilliance 10 / Brilliance 16P / Ingenuity CT / Ingenuity Core /
Ingenuity Core¹²⁸**

Absence de mouvement du plan d'examen de la table

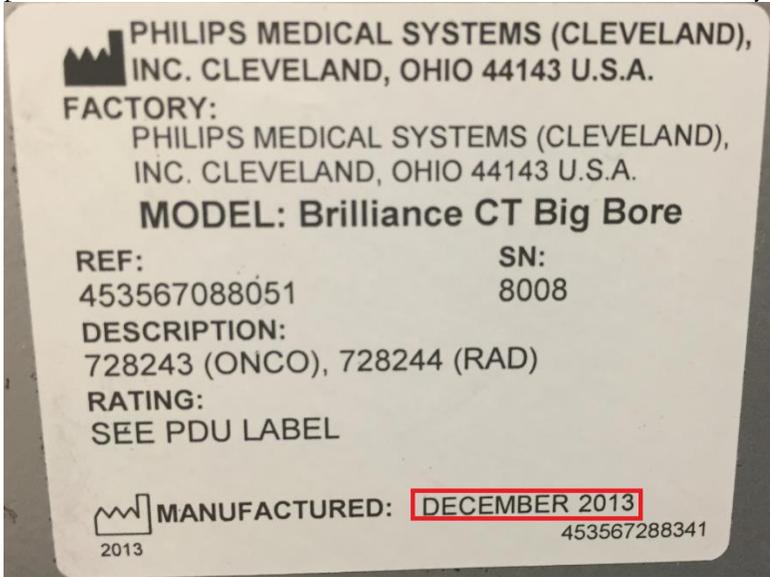
<p>Identification des systèmes concernés</p>	<p>Si vous êtes en possession d'un produit susceptible d'être concerné par ce problème (reportez-vous à la liste des modèles ci-dessus), repérez la date de fabrication du système sur l'étiquette située au bas de la partie arrière du statif. Les systèmes concernés ont été fabriqués entre janvier 2006 et juin 2014.</p> <p>Reportez-vous à la zone encadrée en rouge sur l'exemple d'étiquette de produit ci-dessous afin de localiser la date de fabrication du système.</p>
