Information Urgente de sécurité

Amplia MRI™ CRT-D SureScan™

20 Décembre 2016

Référence Medtronic : FA747

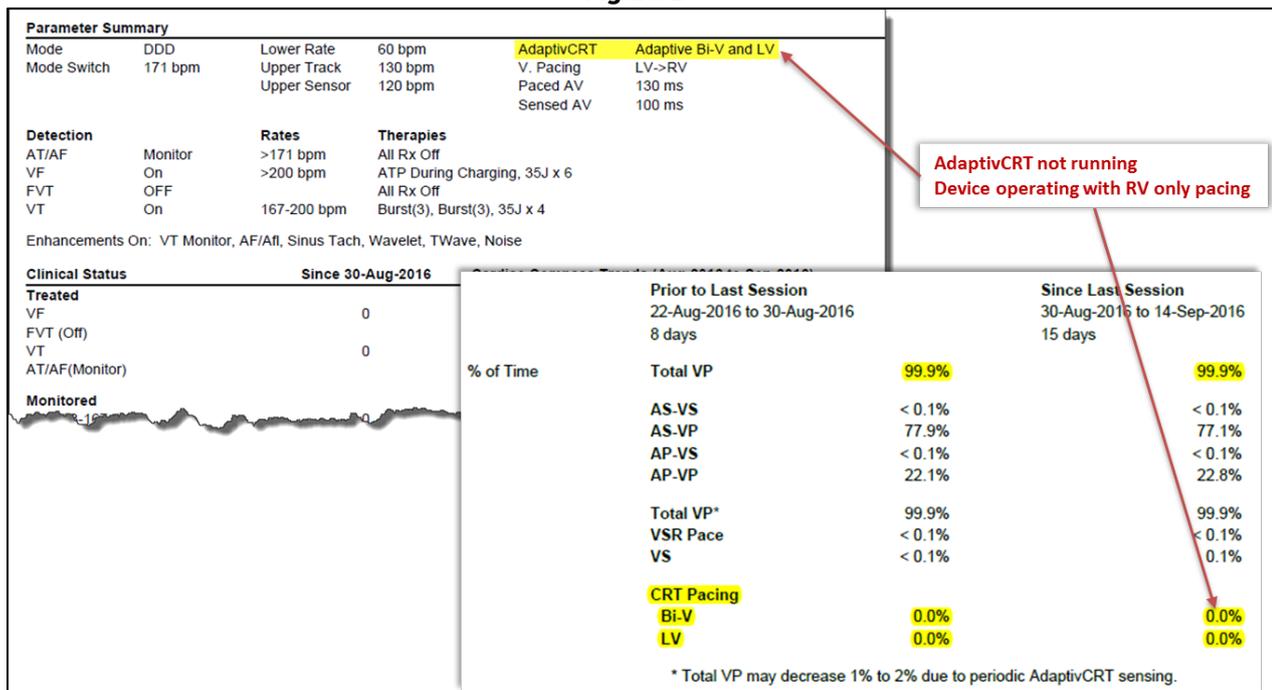
Figure 1

- Analysez les pourcentages de stimulation CRT (Stimulation CRT: Bi-V et VG) si le paramètre CRT est actuellement programmé sur *Adaptiv. Bi-V et VG* ou *Adaptiv. Bi-V* (Figure 1).
- Si les pourcentages de stimulation *Bi-V* et *VG* observés depuis la dernière session (*Since Last Session*) sont tous les deux proches de 0%, alors la séquence de programmation à la source du problème a été appliquée au dispositif et il a de ce fait perdu la stimulation VG ; procédez alors à l'étape 2.

- Sélectionnez la fenêtre de paramètre CRT, sélectionnez *Non-adaptive CRT*, et sélectionnez « *PROG.* ».
- Ouvrez à nouveau la fenêtre de paramètres CRT et sélectionnez le réglage souhaité pour AdaptivCRT (*Adaptiv Bi-V et VG* ou *Adaptiv Bi-V*), et sélectionnez « *PROG.* ».
